Ukázky revitalizací vodních toků v ČR: výzvy, potenciál a radost z obnovy

Ing. Miroslava Plevková

Revitalizace PR Maršálka

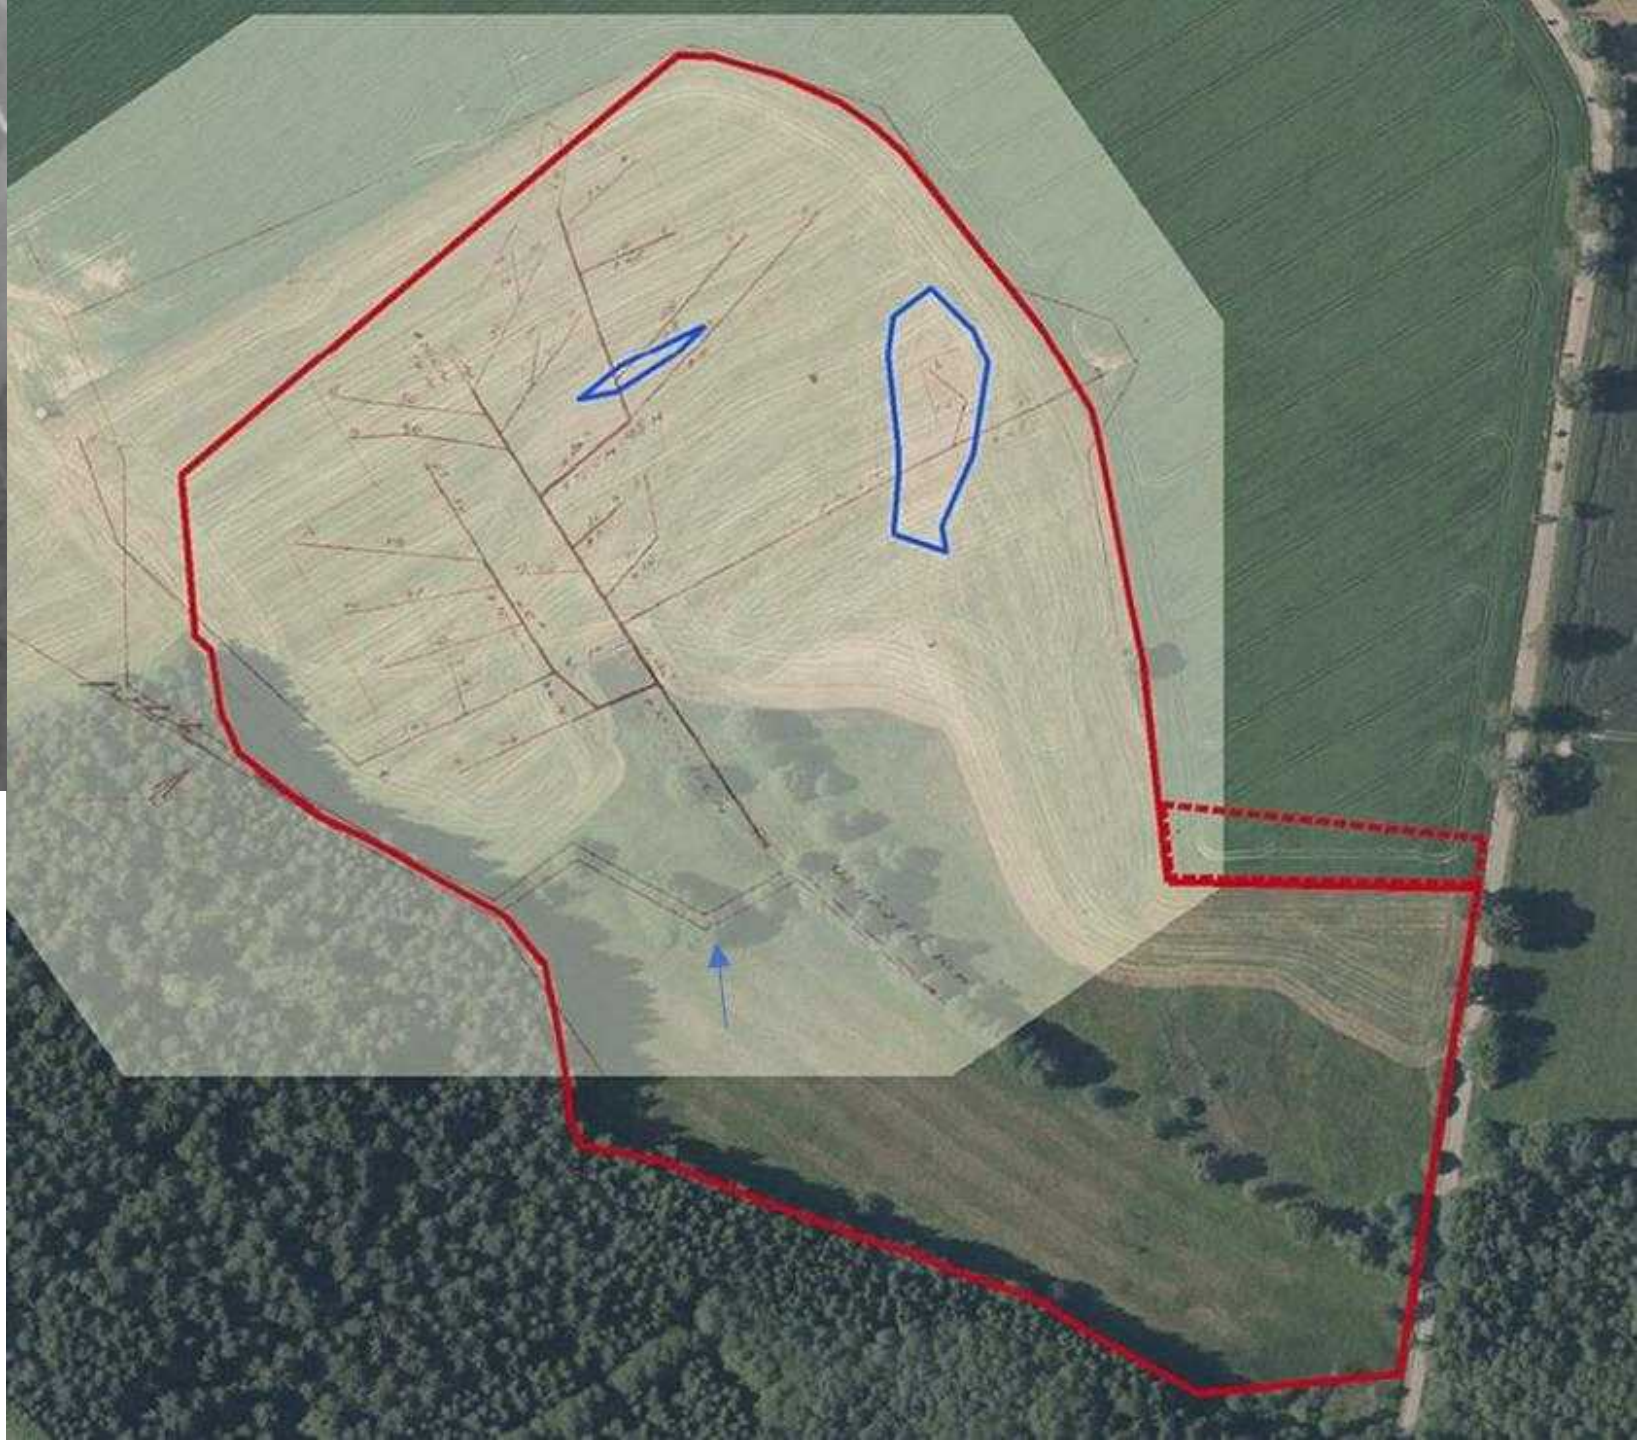
1968 – realizace odvodnění

PD a znázornění poruch drénů

Areál odvodnění:
Rok výstavby: 1969

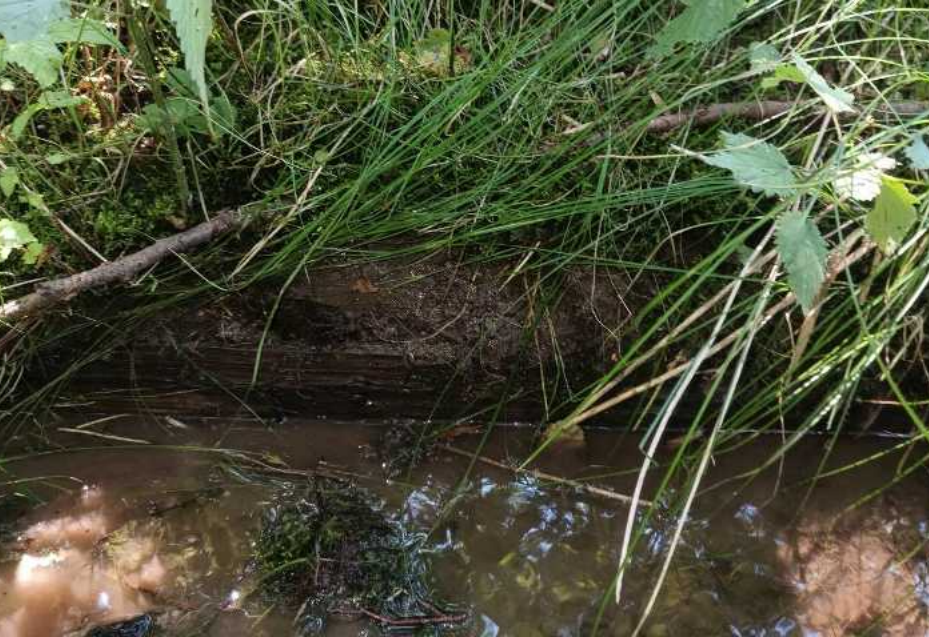
Při maximální hloubce 1,1 m byl průtok tedy $14,93 \text{ m}^3/\text{s}$, to je více než Q_{100} dle aktuálních průtoků.

Následně bylo opevnění betonovými žlaby vyměněno za dřevěné plátky, ale se stejnými rozměry. Tím se zvýšila drsnost dna a průtok při maximální hloubce 1.1 m dosahoval cca $8,1 \text{ m}^3/\text{s}$. Dle kopaných sond byly betonové žlaby ponechány po levostranný příkop.

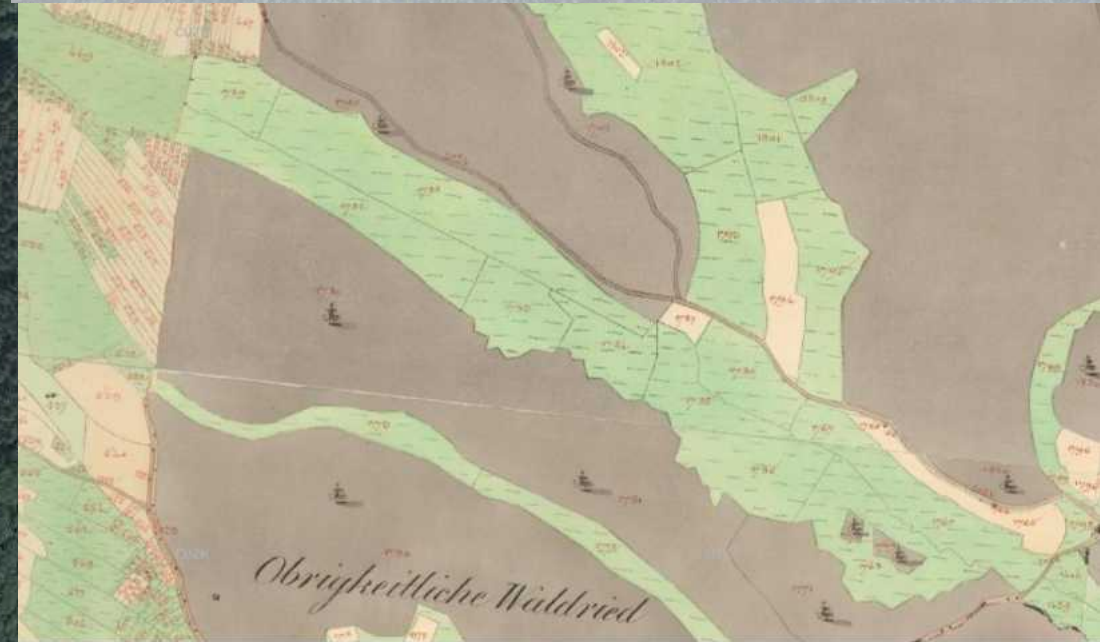
Obr. Císařský otisk zájmového území

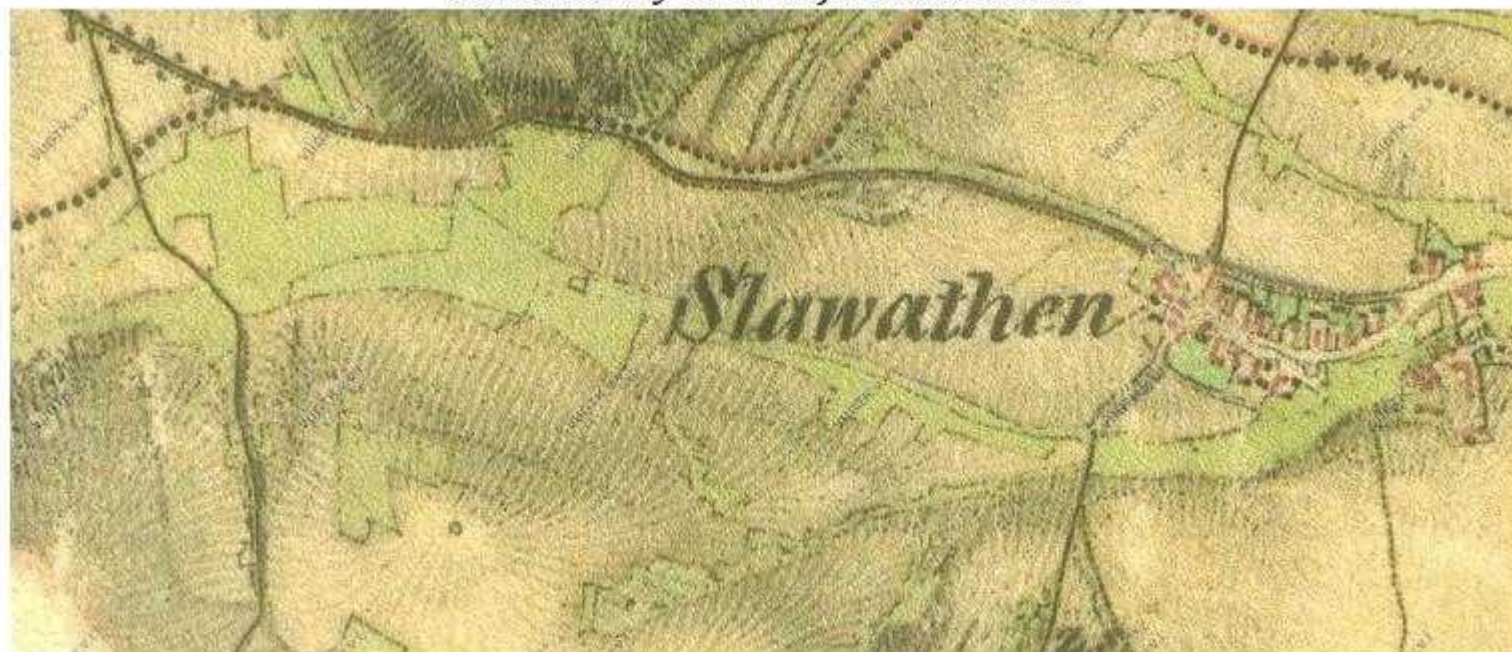
Obr. II. vojenské mapování (1836-1852)

Slavětínský potok dle Císařského otisku (1824) byl od pramene veden jako zatravněná údolnice, kdy pod silnicí tvoří podmáčenou louku a dále pokračuje jako meandrující tok. Dle označení část louky byla využívána jako obecní louka, část jako pastvina. Na druhém vojenském mapování je tok znázorněn i výše nad cestou, v centrální části je naznačen drobný rybník. Ten je patrnější na III. vojenském mapování.

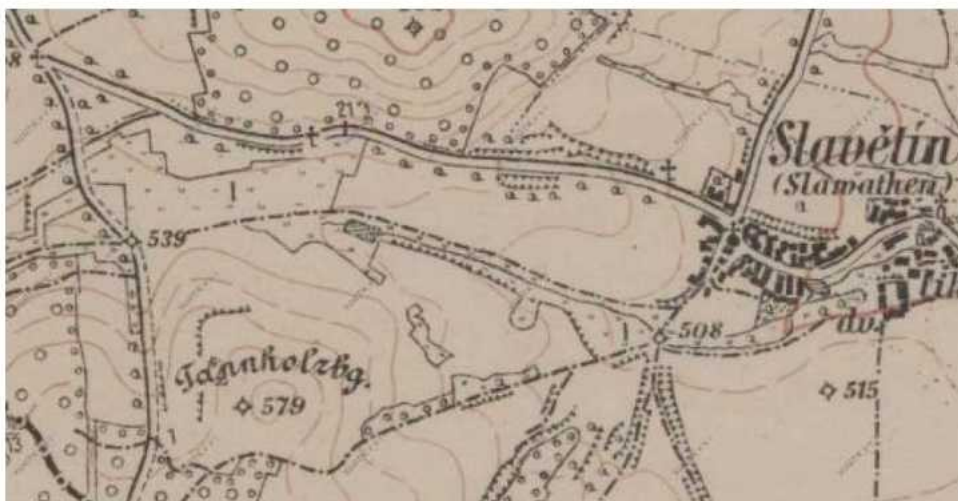
Obr. III. vojenské mapování (1877-1880)

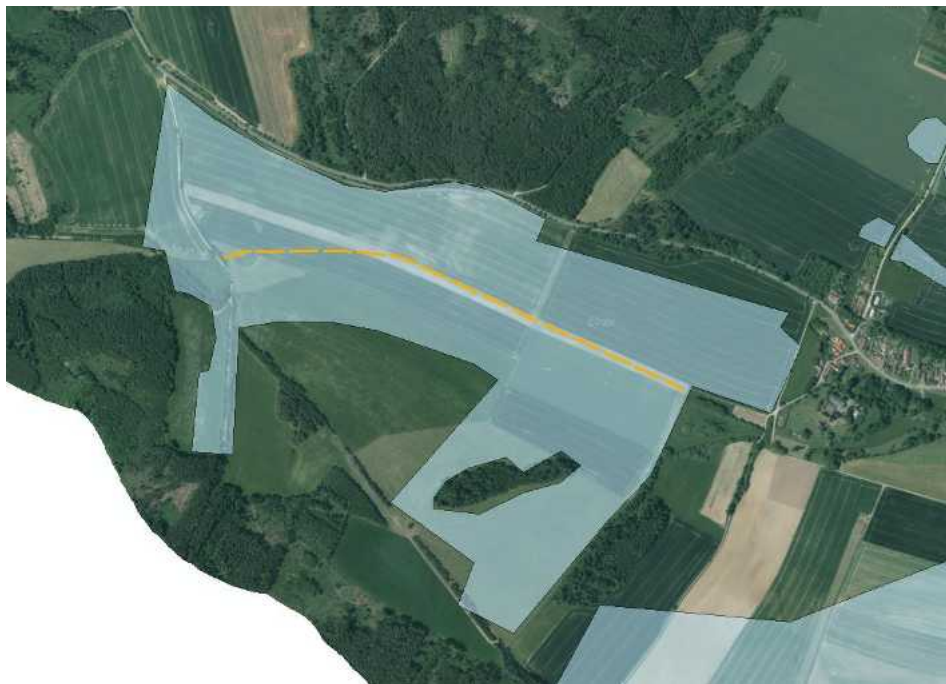
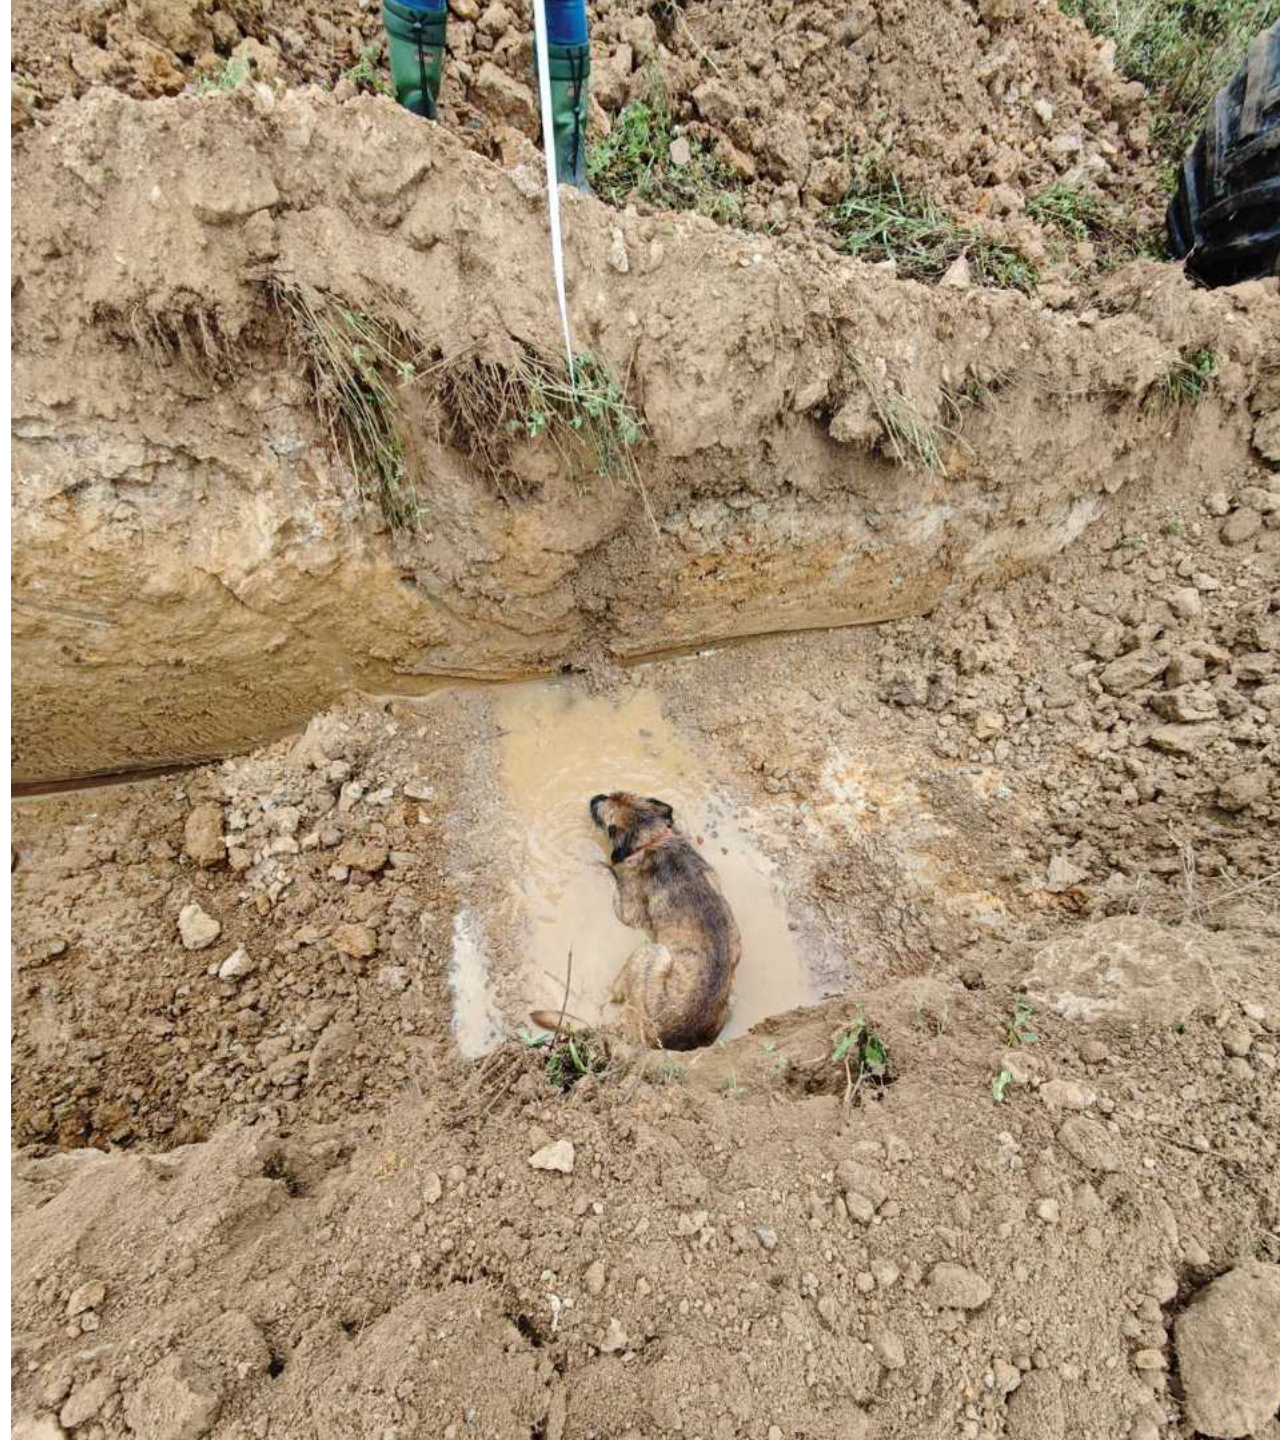
V rámci projektové dokumentace byl proveden podrobný hydropedologický průzkum pro odvodnění zemědělských půd. Ten byl vypracován 11/1977.

Plošné odvodnění a návaznosti

Slavětinský potok byl v správě Zemědělské vodohospodářské správy (ZVHS), kdy na základě dat, je patrné, že celé území bylo plošně odvodněno a tok byl zatrubněn (HMZ zatrubněné). Dle podkladů bylo plošné odvodnění včetně zatrubnění realizováno v roce **1983** (k.ú. Slavětín u Slavonic).

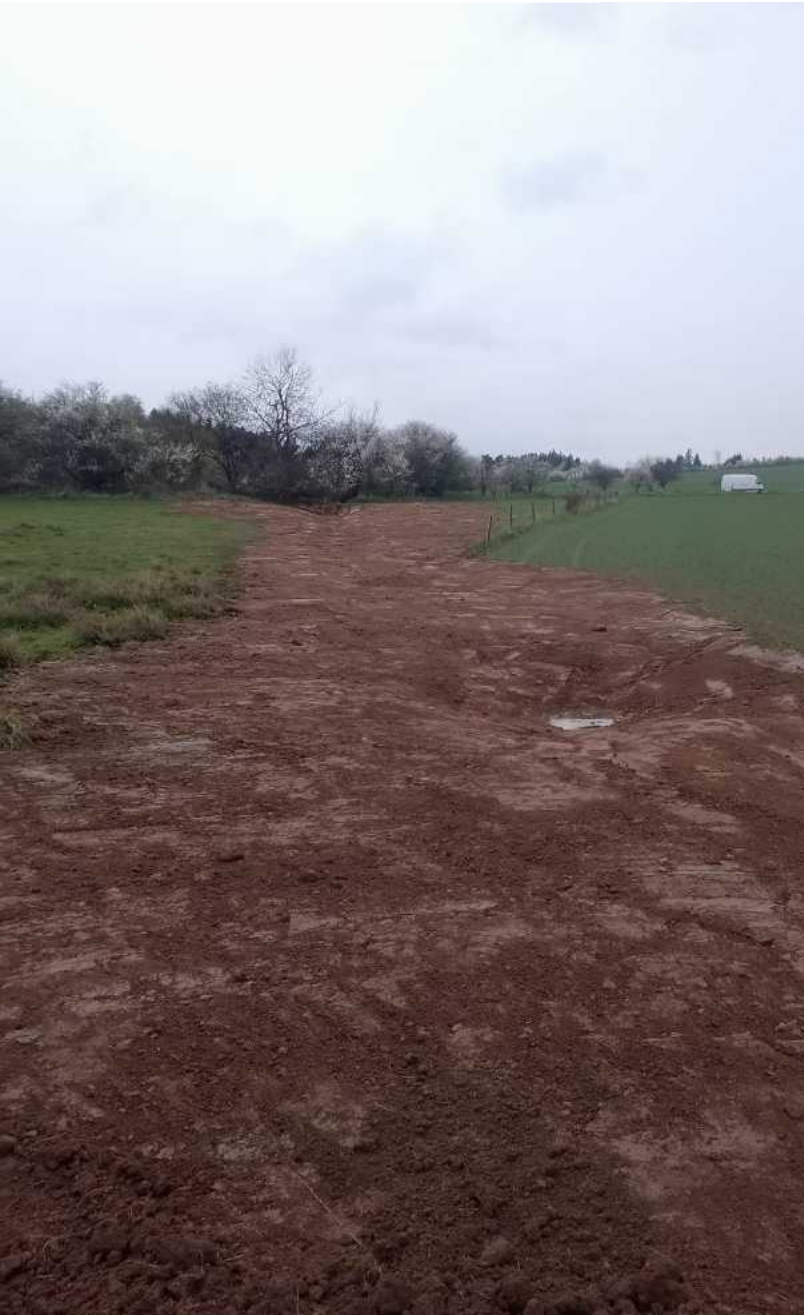
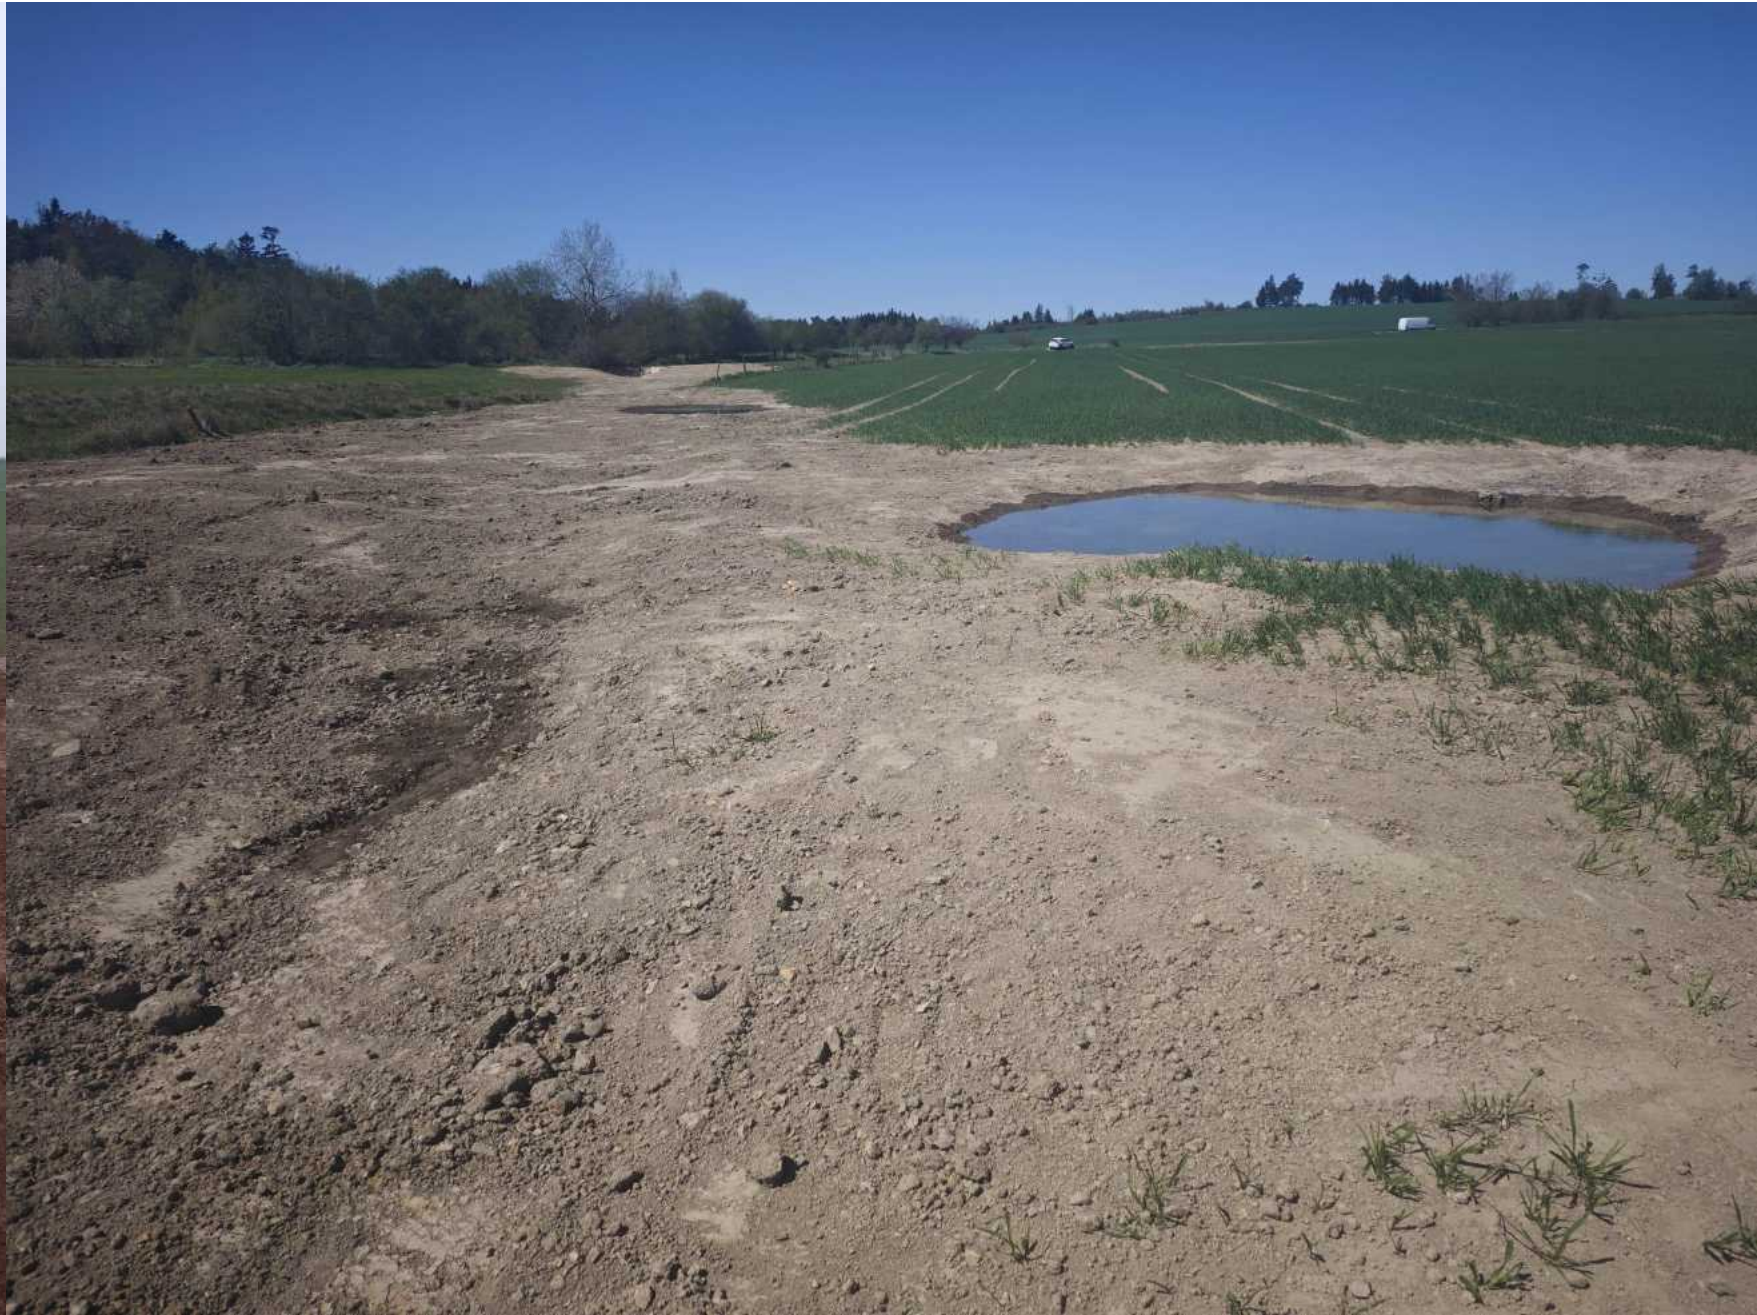
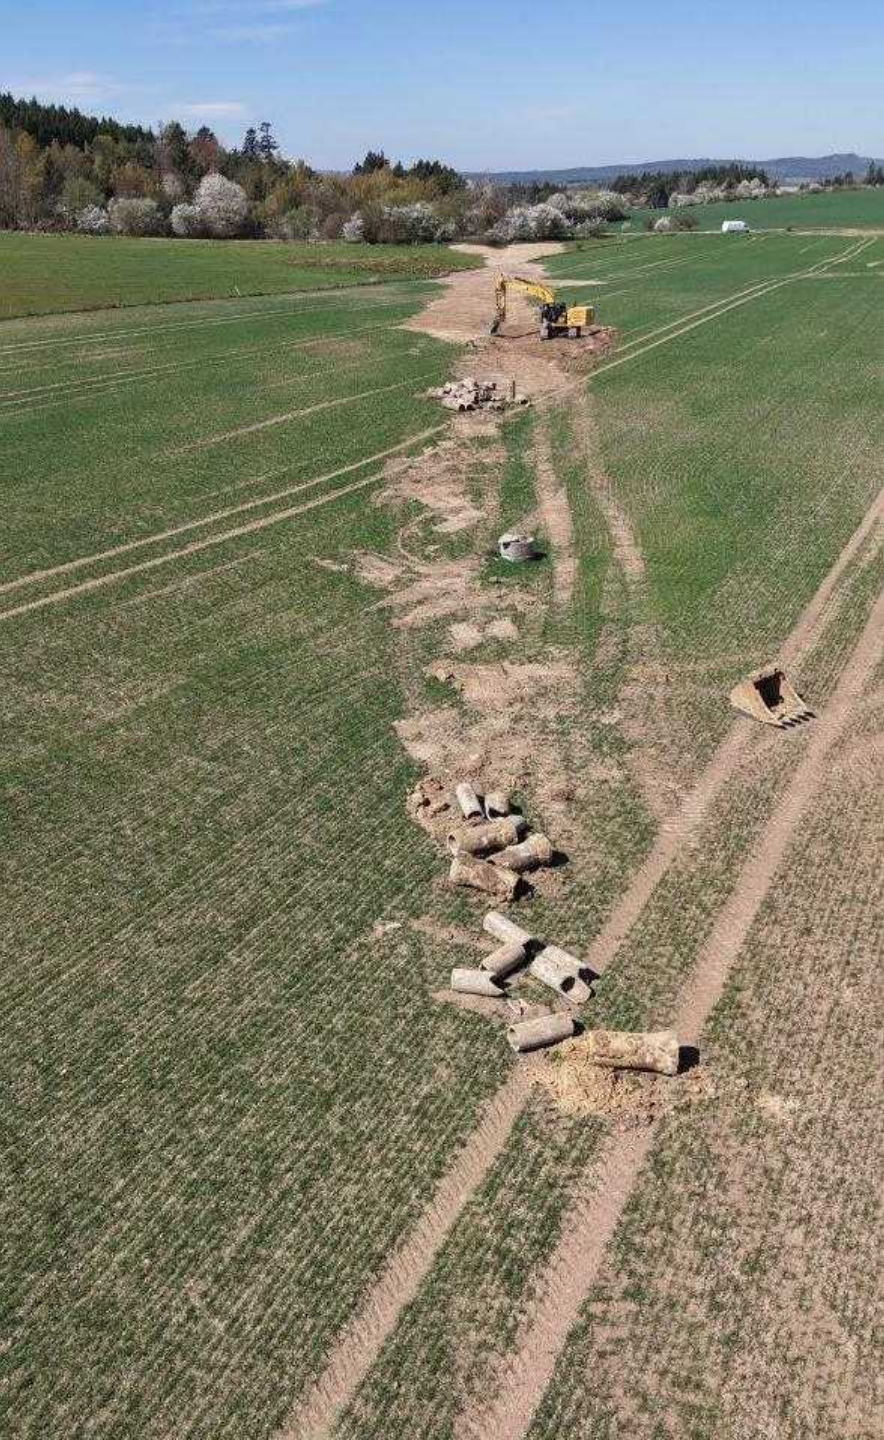
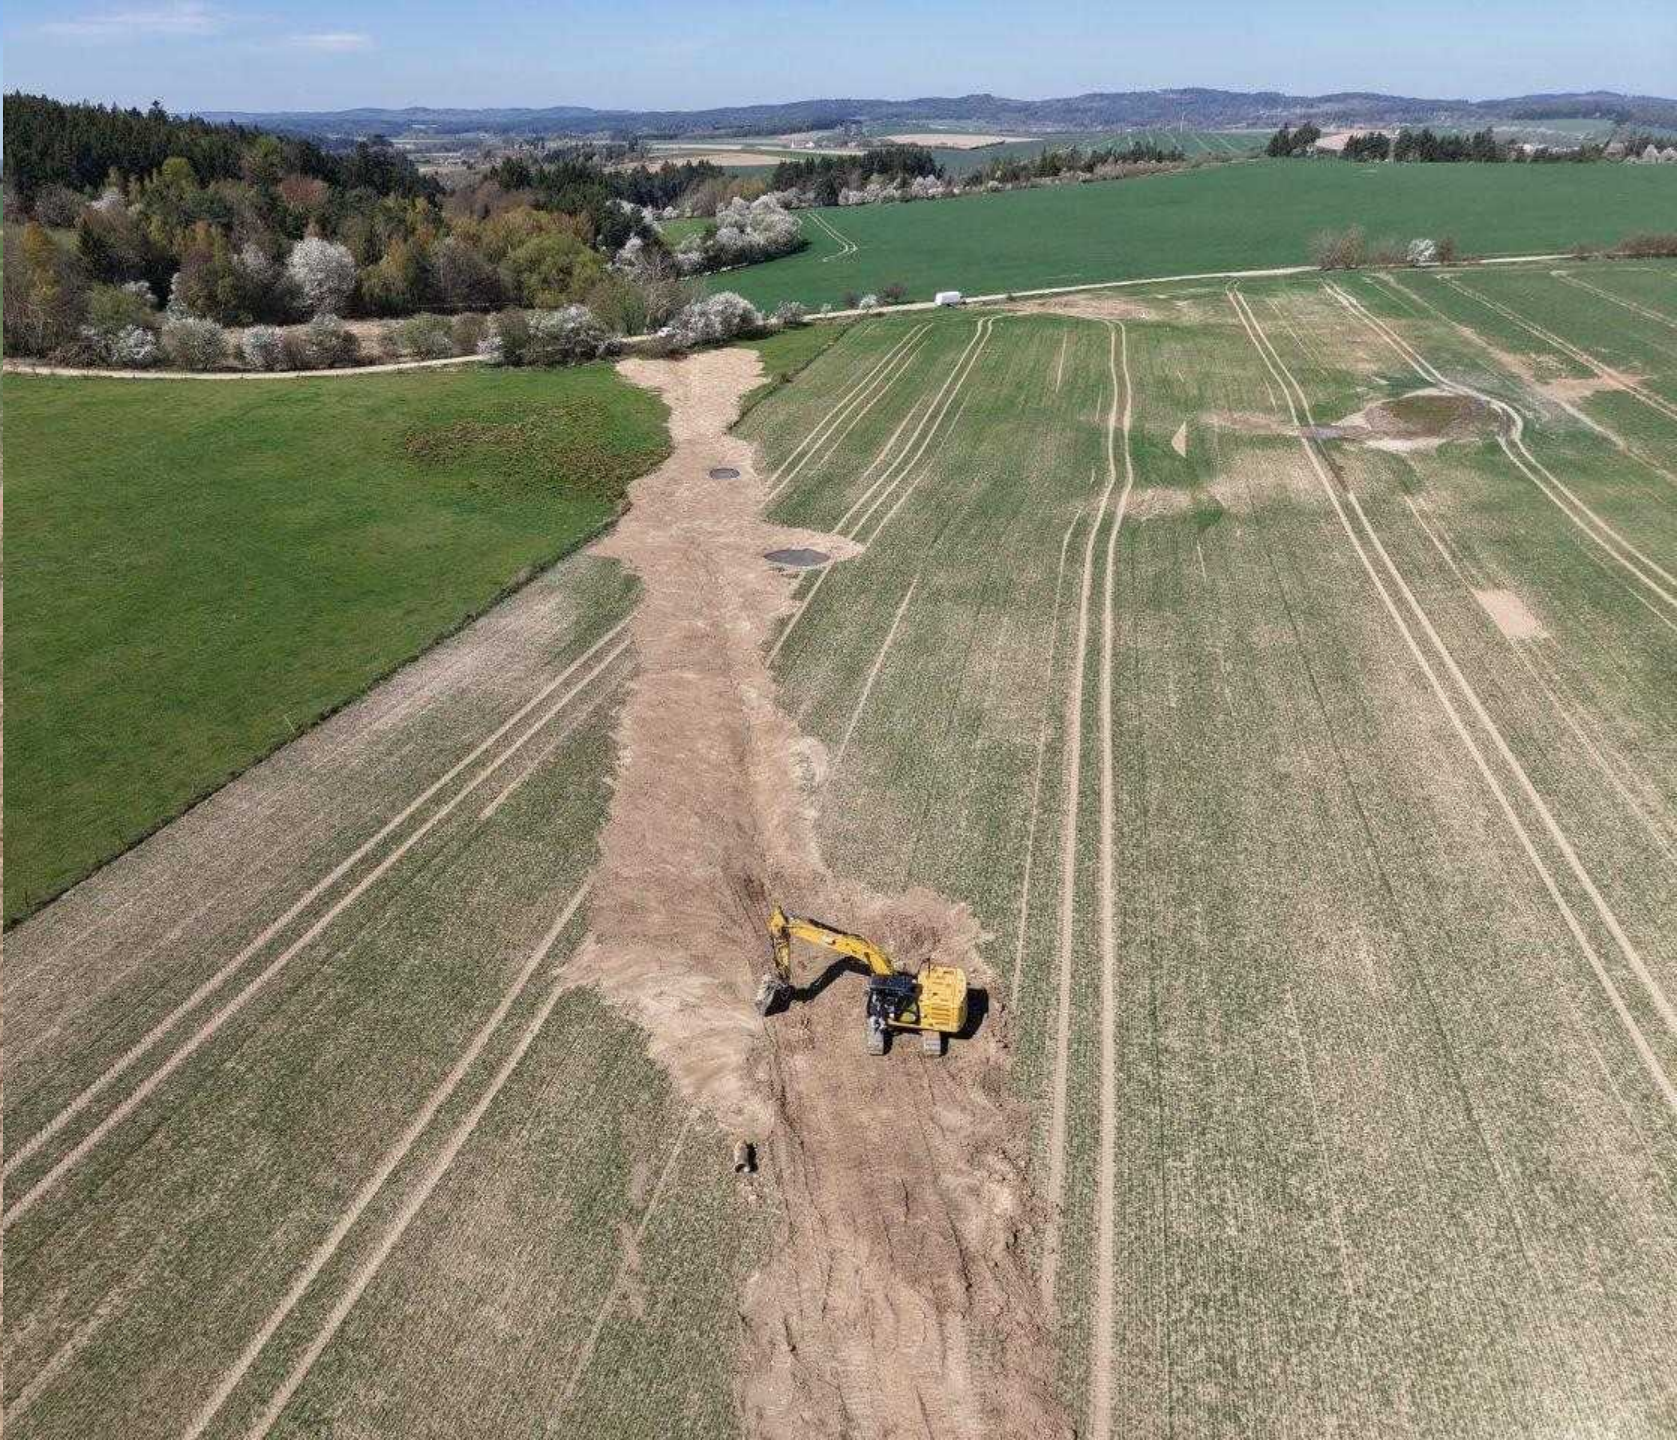
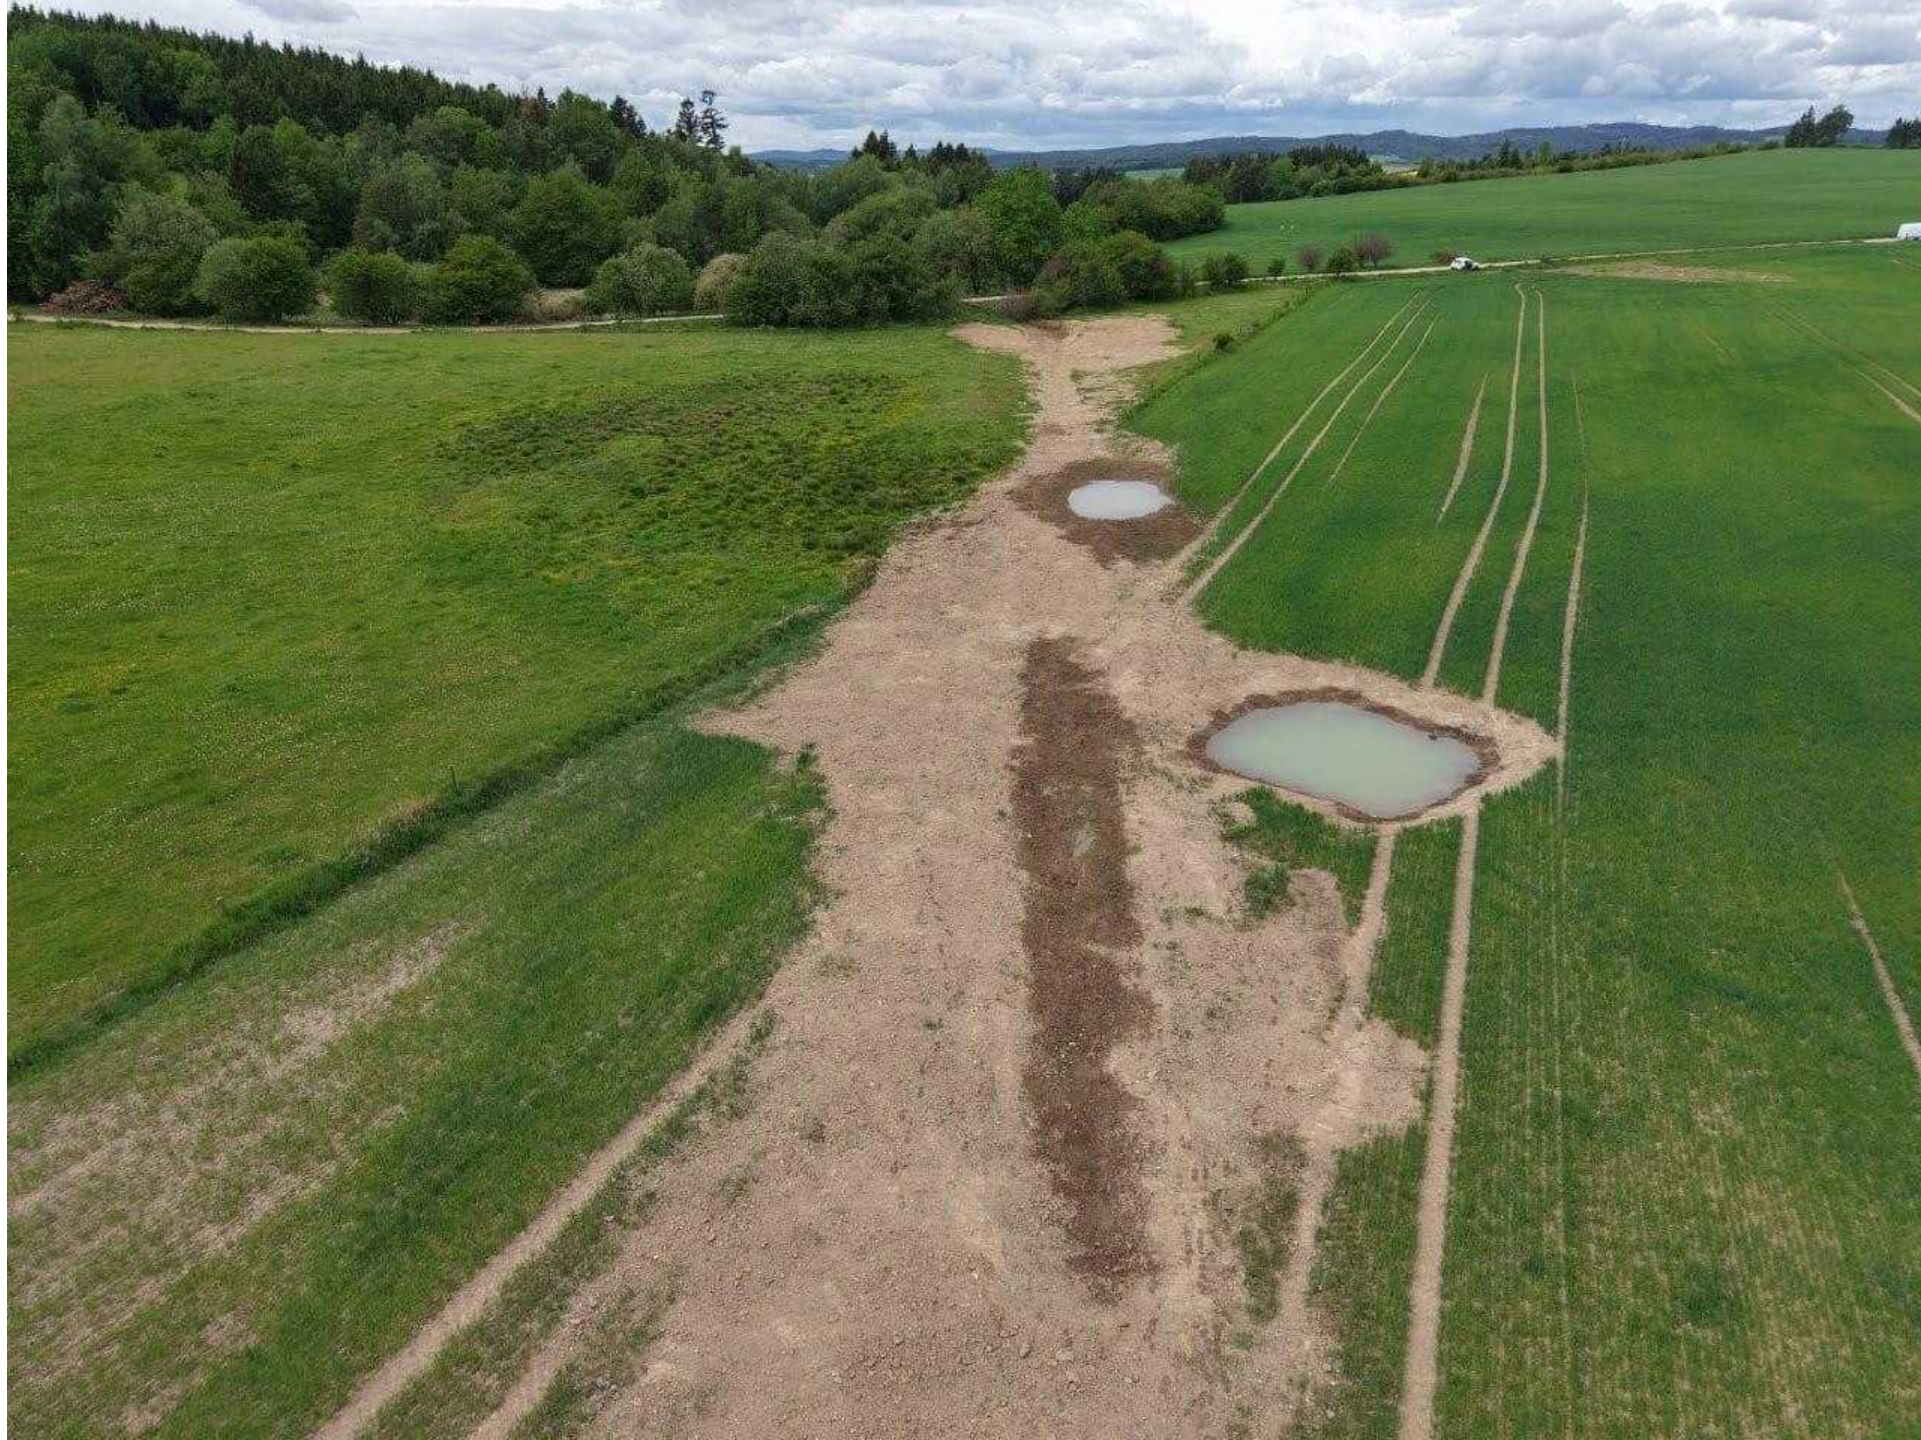
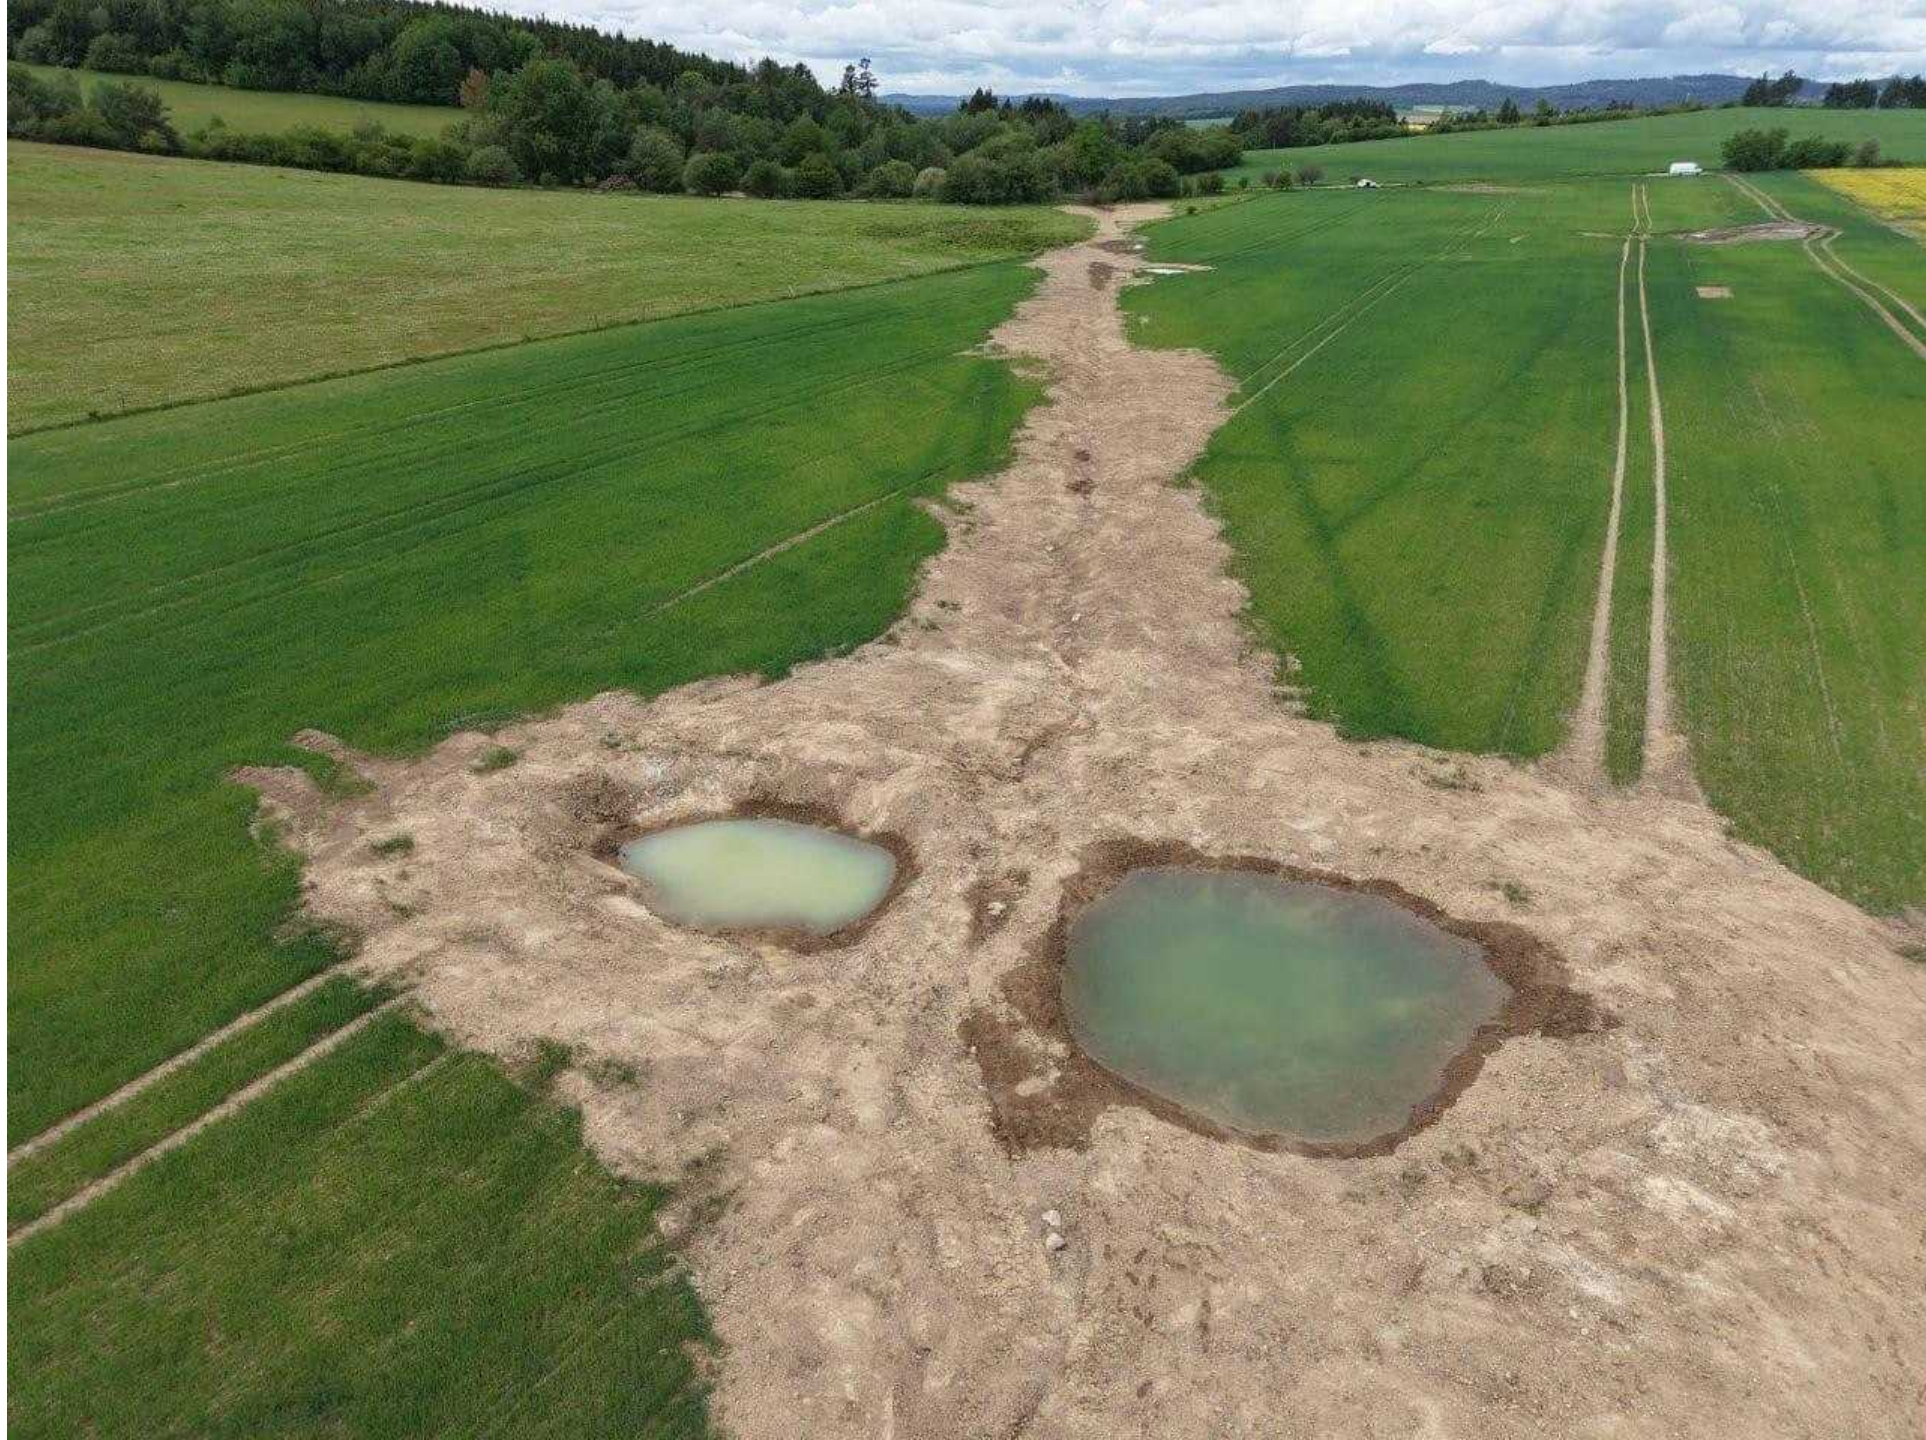
Stav realizace:

Následující fotky realizace poskytnuto investorem Povodí Moravy s. p.
