Revitalizácia z Plánu obnovy a odolnosti – Rieka Morava I

SLOVENSKÝ
VODOHOSPODÁRSKY
PODNIK, štátny podnik

Revitalizácia vodného toku Morava v úseku rkm 69,00 - 52,01 z Plánu obnovy a odolnosti SR

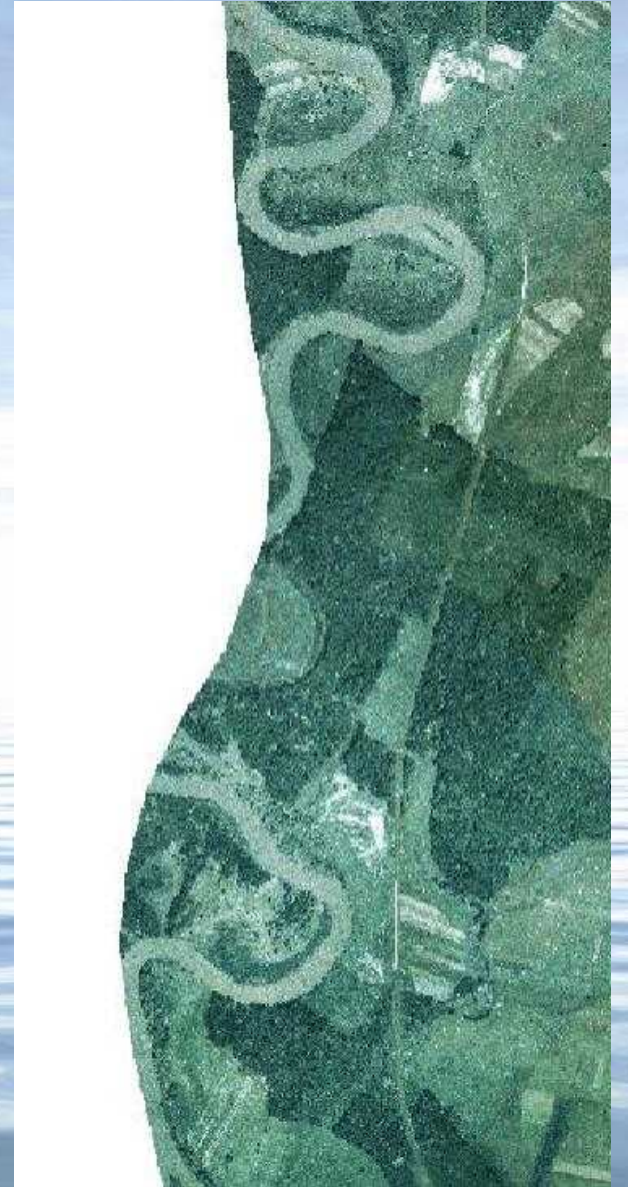
Ortofoto mapa z roku 1950

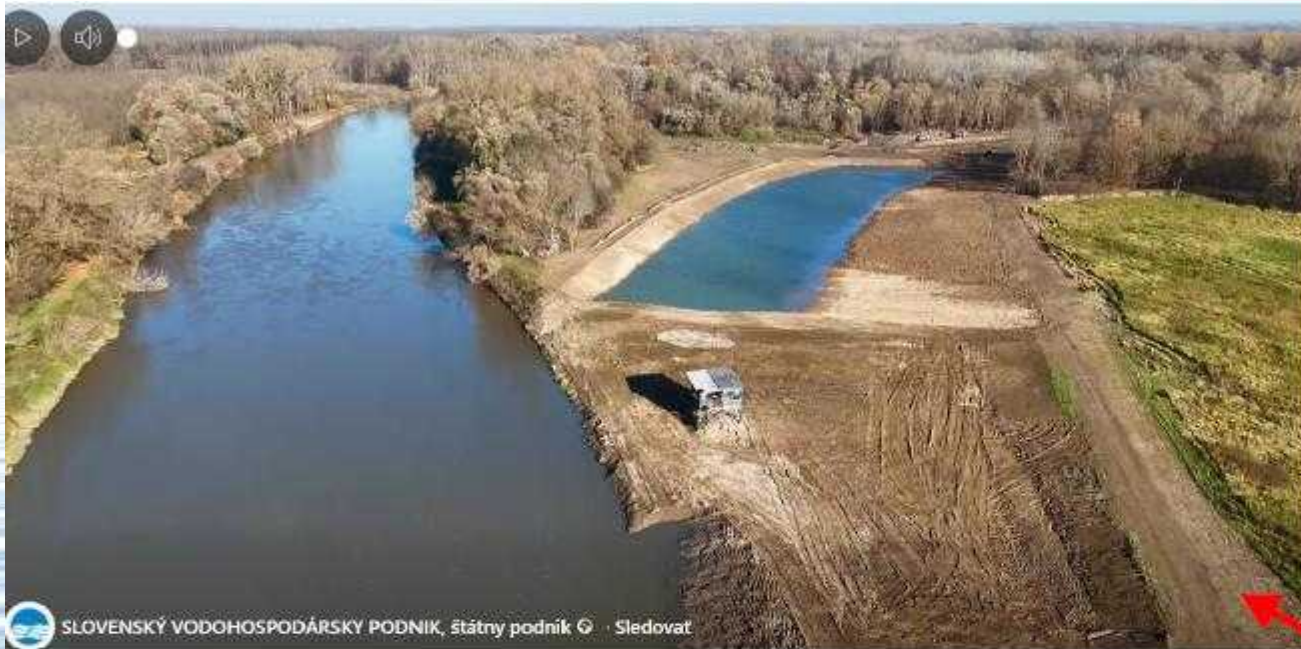
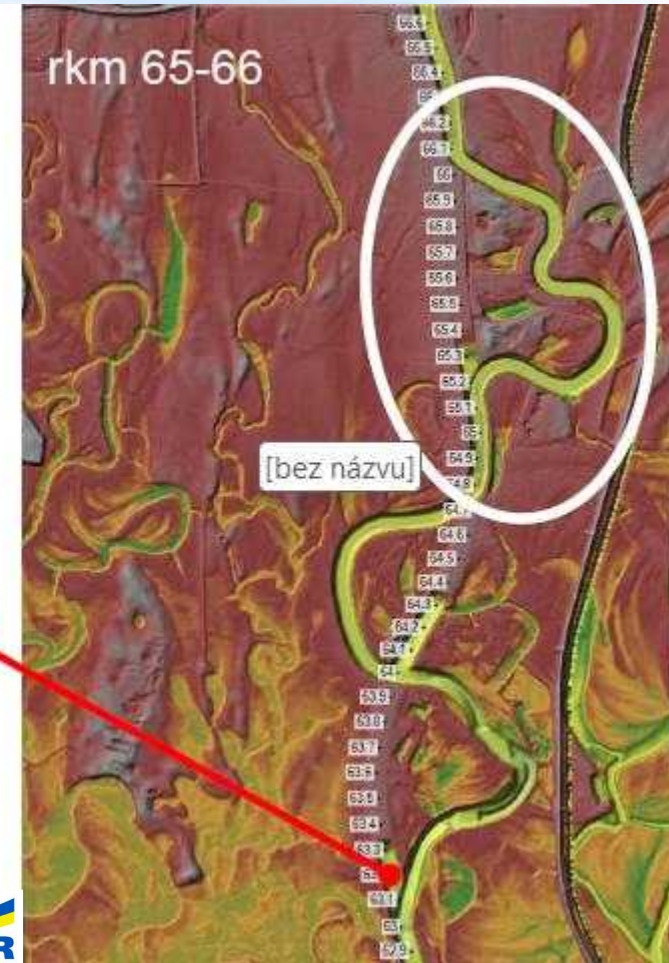
Integrácia meandrov v kombinácii so zasypaním koryta v priepychu + stabilizácia – obnova pôvodného koryta Moravy

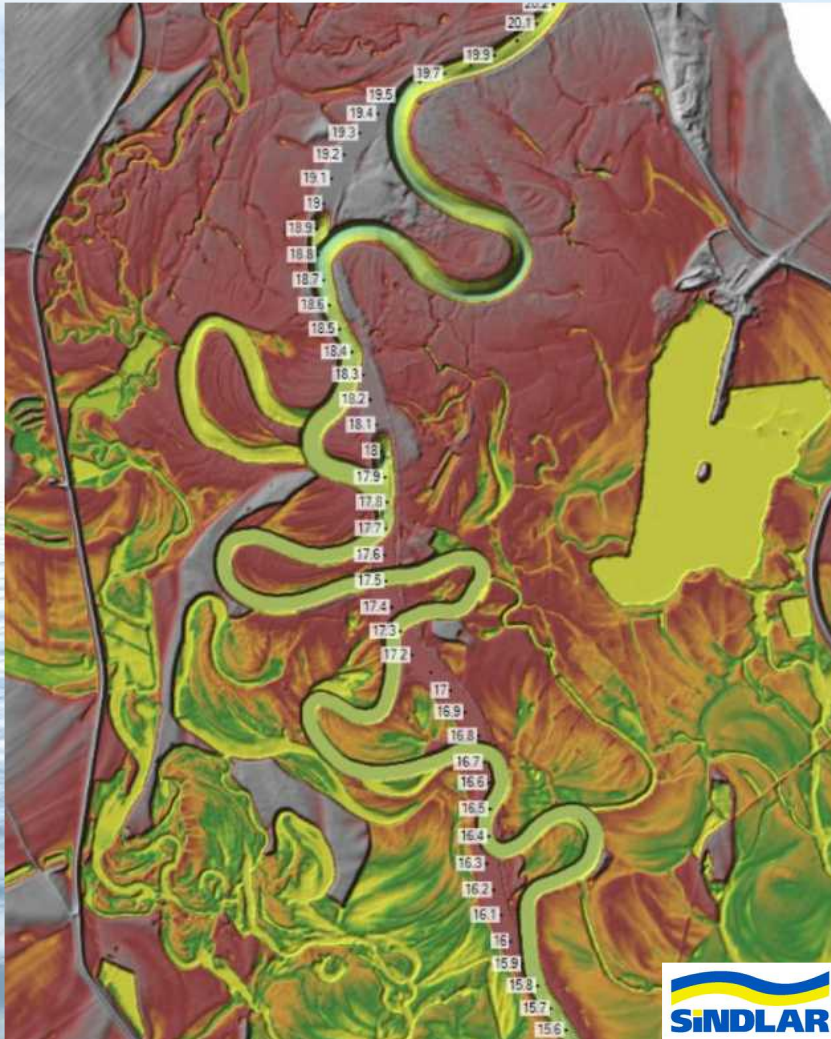
Integrácia meandrov – v oblasti dolnej Moravy úsek rkm 18 až rkm 15,5

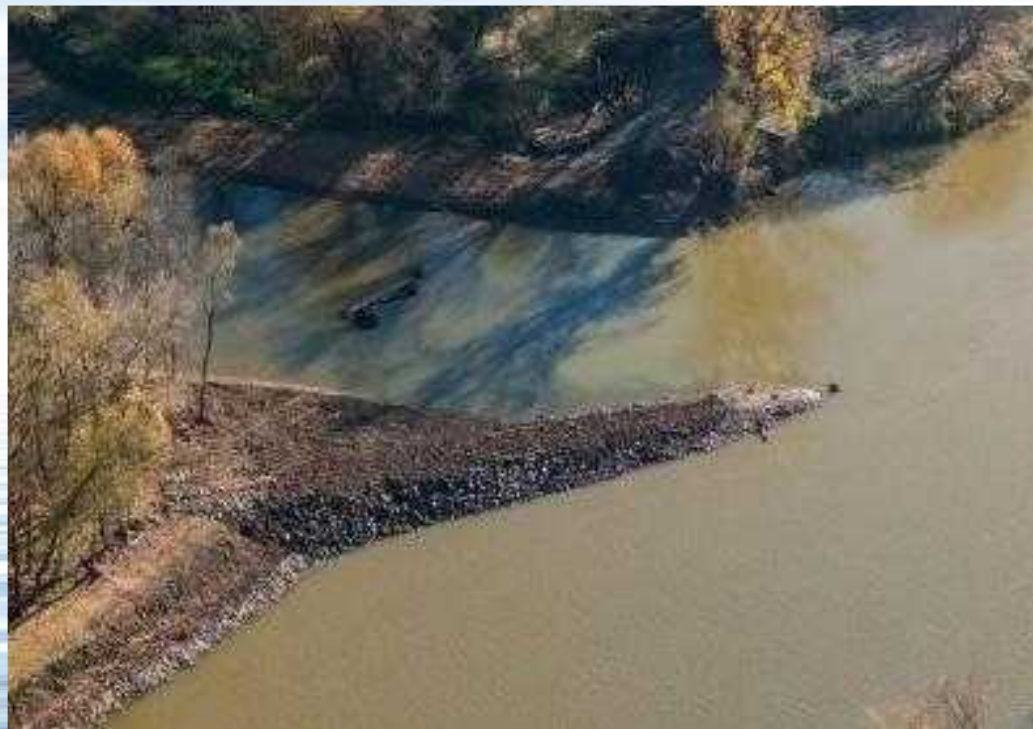
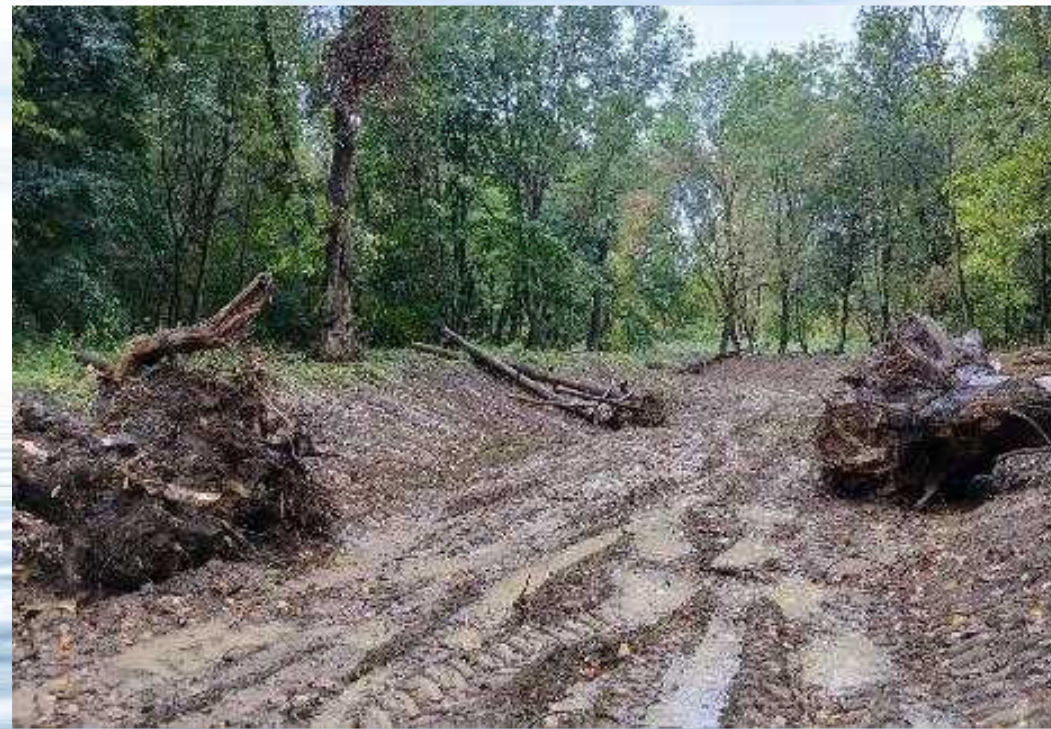
Prepojenie meandra – otvorenie spodnej vetvy meandra spojené s vybudovaním výhonu v oblasti výtoku pre obmedzenie zanášania

ÚČINKY: zlepšenie vodného režimu pôvodne oddeleného meandra, kolísanie hladiny podľa aktuálneho hydrologického režimu Moravy

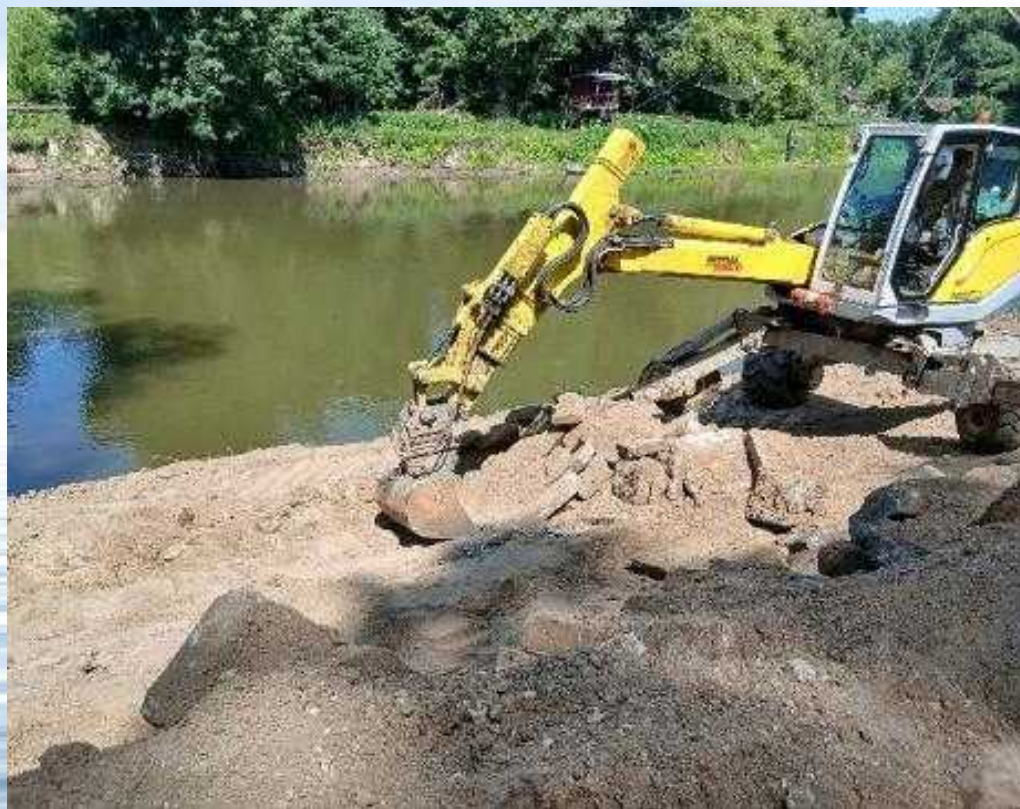
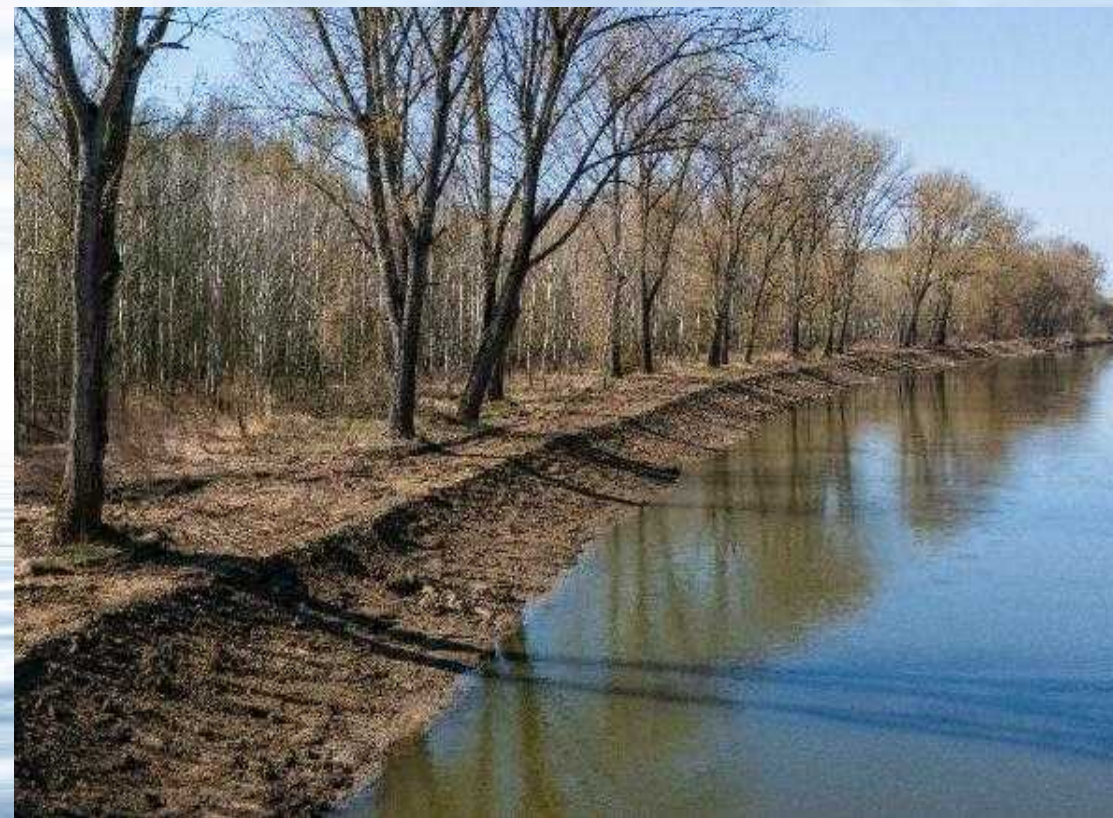
Odstránenie brehového opevnenia – obnova laterálneho vývoja koryta

obnova procesov v brehovej línii - interakcia procesov koryta a nivy (erózia brehov)
formovanie prirodzených brehov - vytvorenie biotopov pre vodné vtáctvo a biotu

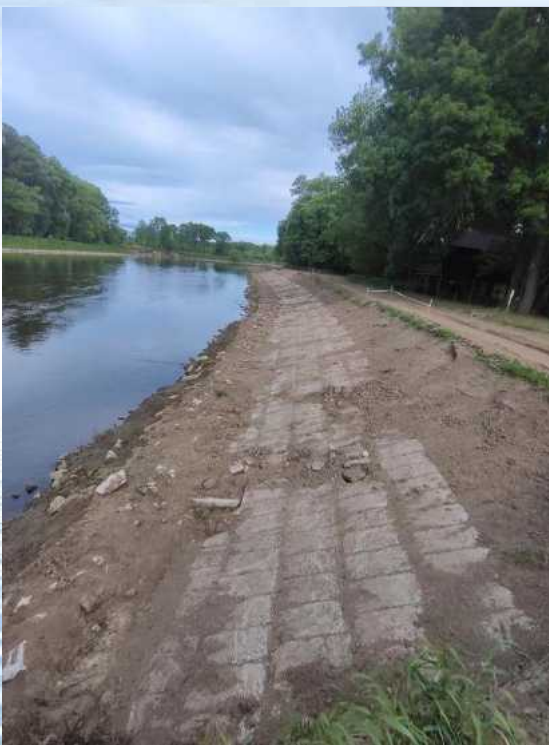
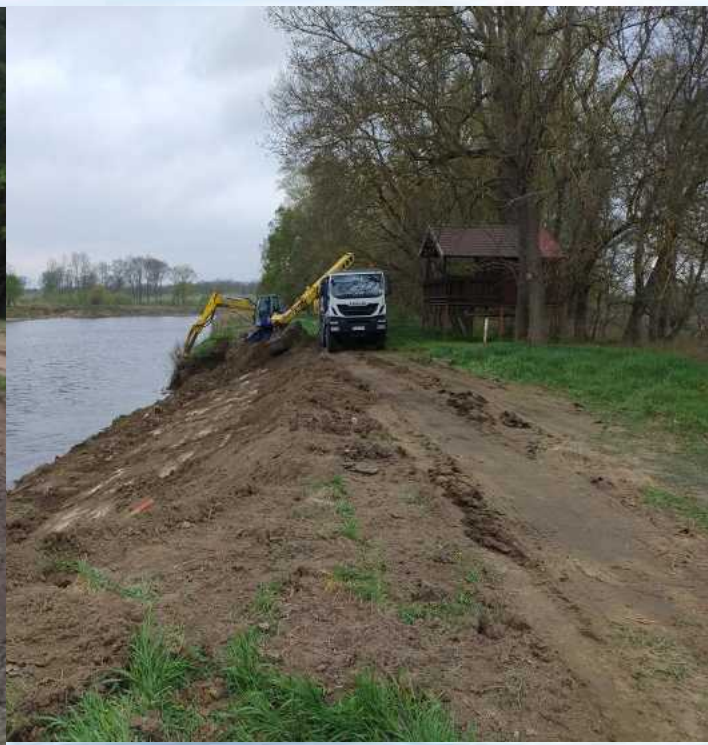
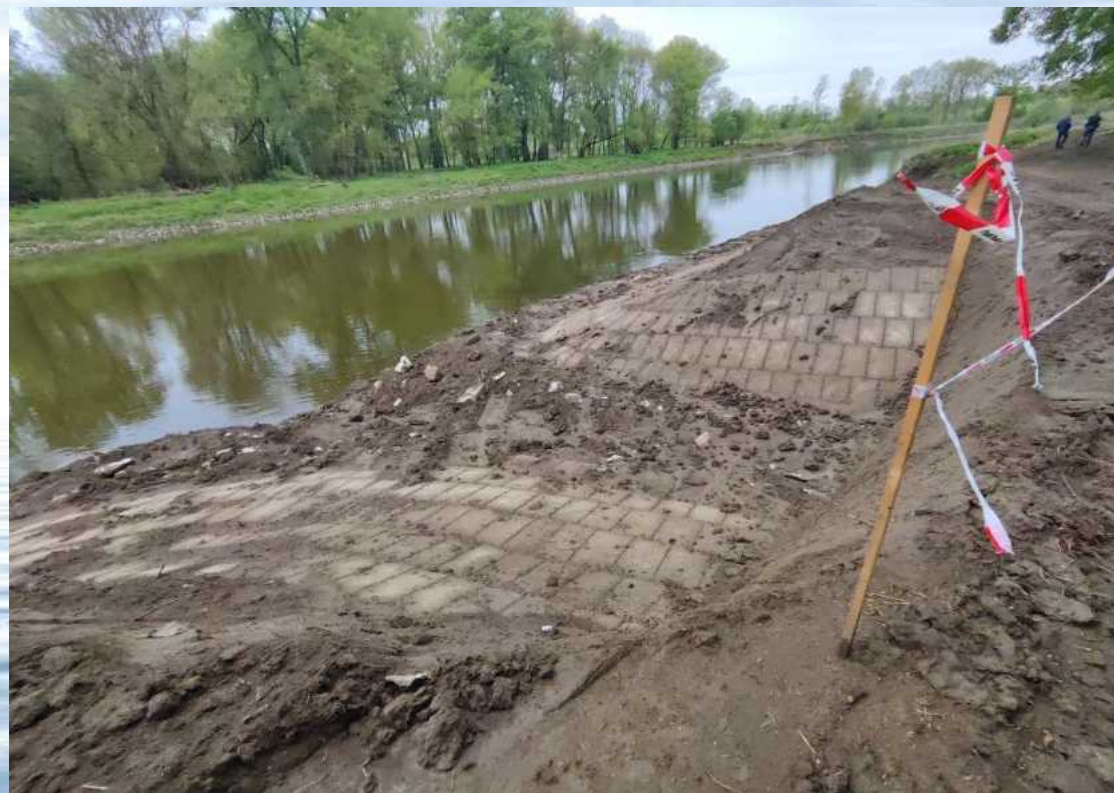
S008 odstránenie brehového opevnenia - bol stavební objekt kde sme začali samotné stavebné práce na revitalizácii

Betónová dlažba bola skrytá pod vrstvou nánosů

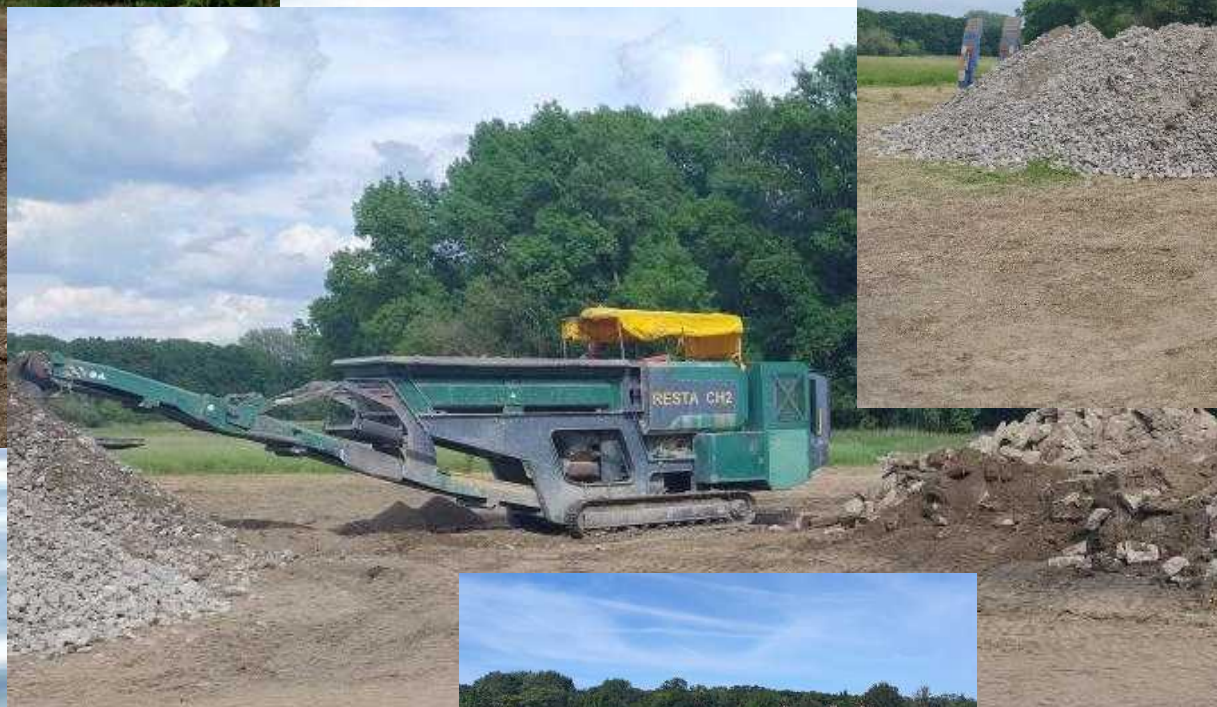
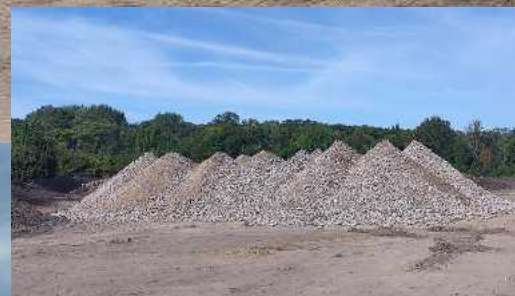
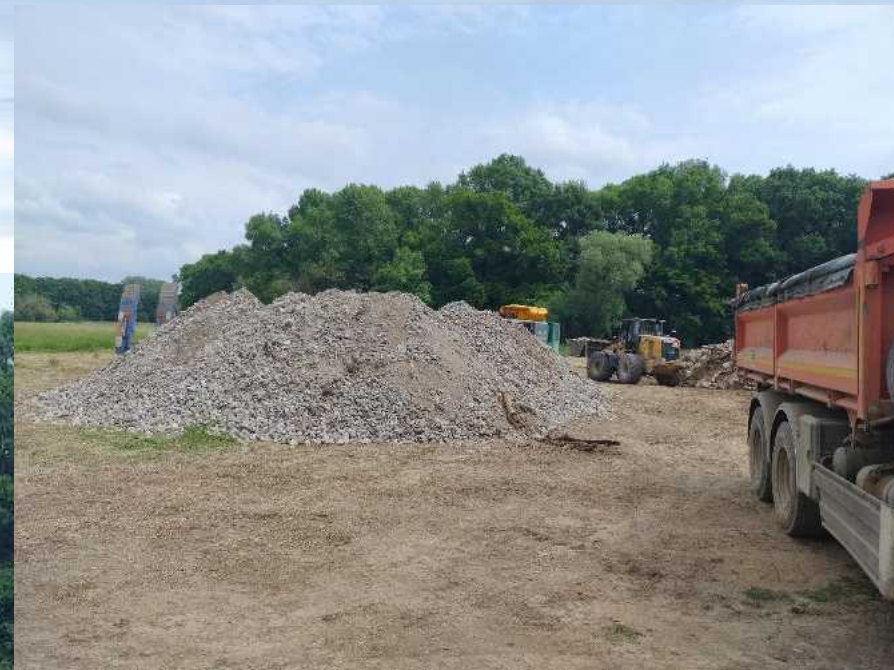
Odstraňovanie kamennej pätky a betónového opevnenia

Betónová dlažba sa následne drvila a materiál sa použil na ďalšie prístupové cesty

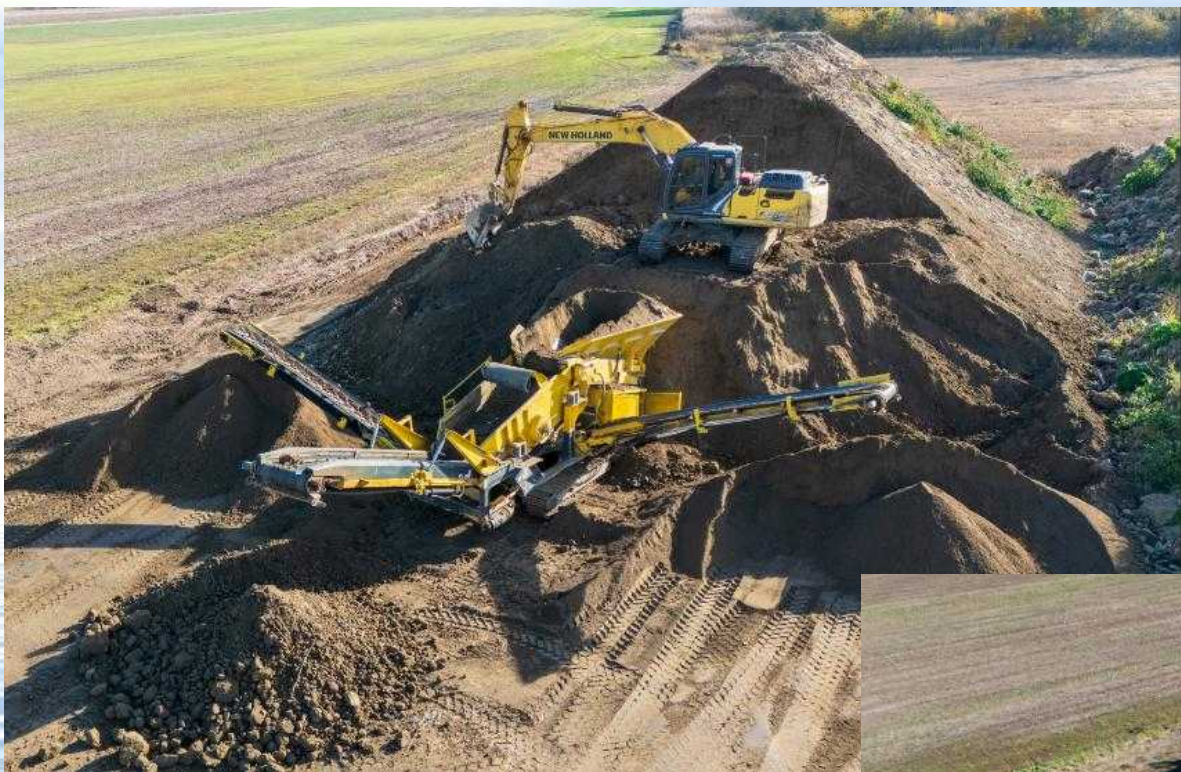
Odtážený sediment sa následne po preschnutí triedil a aplikoval na poľnohospodársku pôdu

Triedenie odtáženého sedimentu

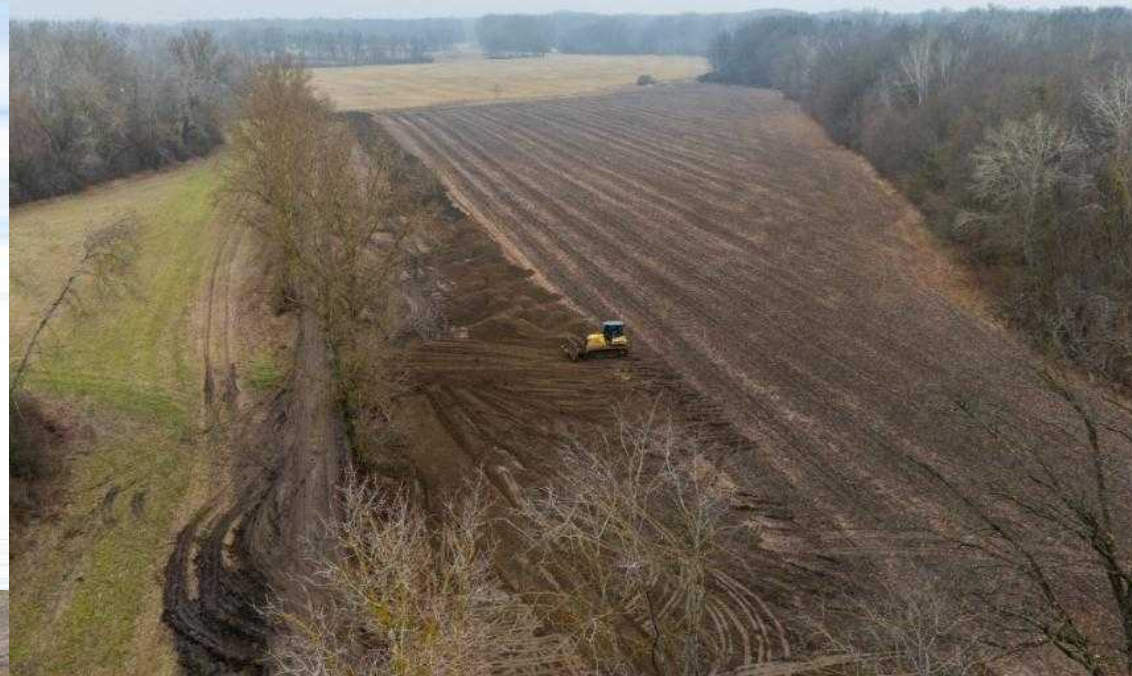
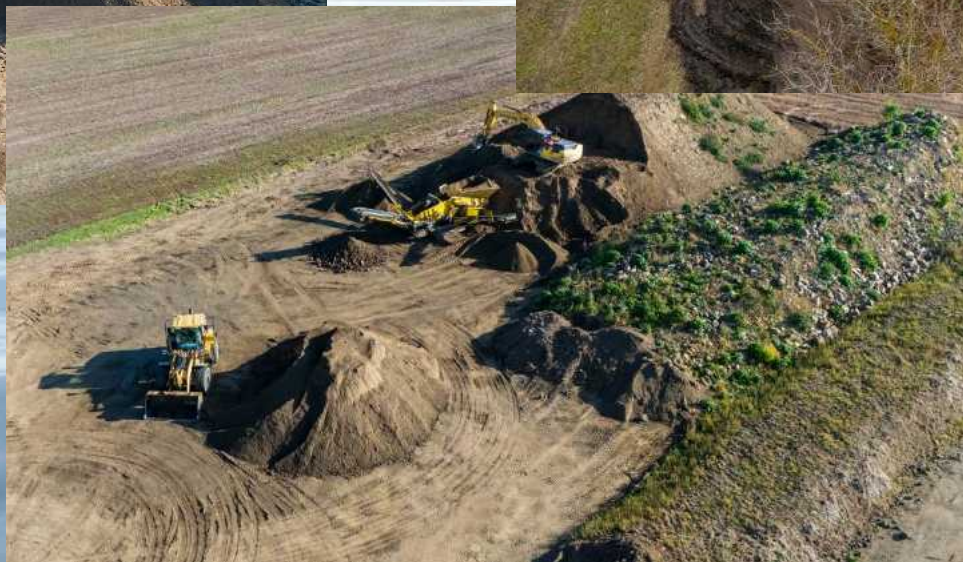
Odvoz pretriedenej zeminy a aplikácia na poľnohospodársky pôdny fond

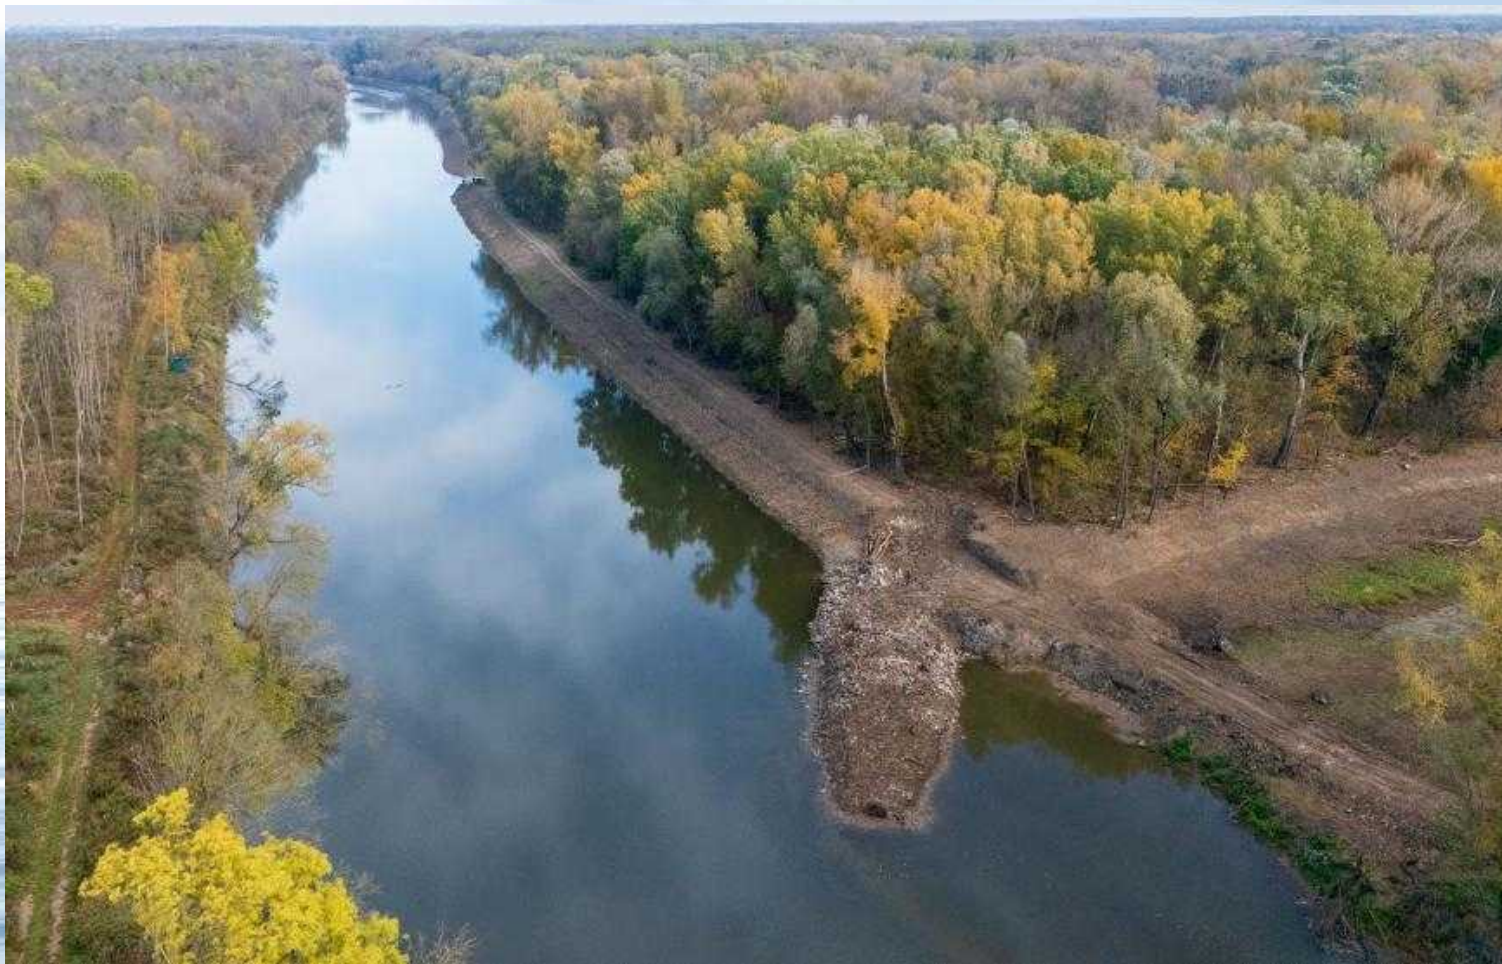
Odstránenie brehového opevnenia SO02 s napojením na SO03 prepoj ramena a úprava brehového opevnenia

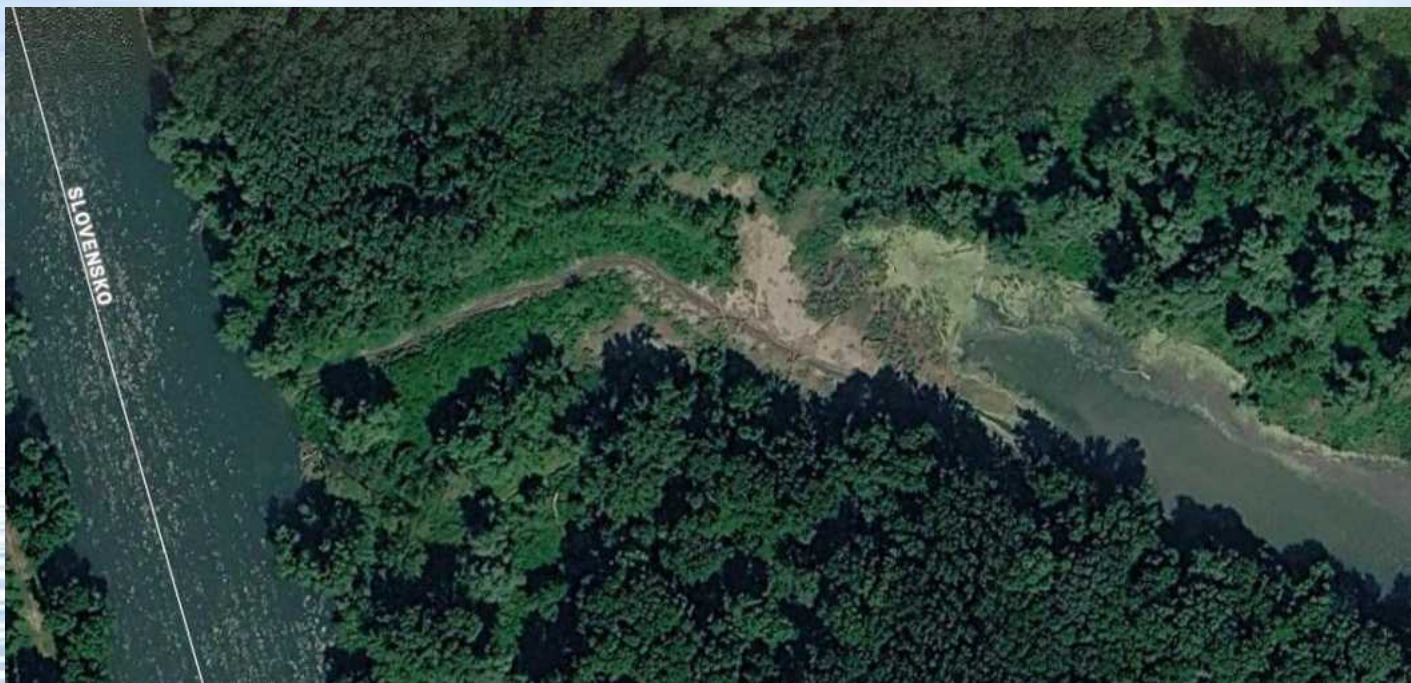
SO03 Situácia pred revitalizáciou – výtok z ramena do Moravy bol tvorený asi metrovým korytom

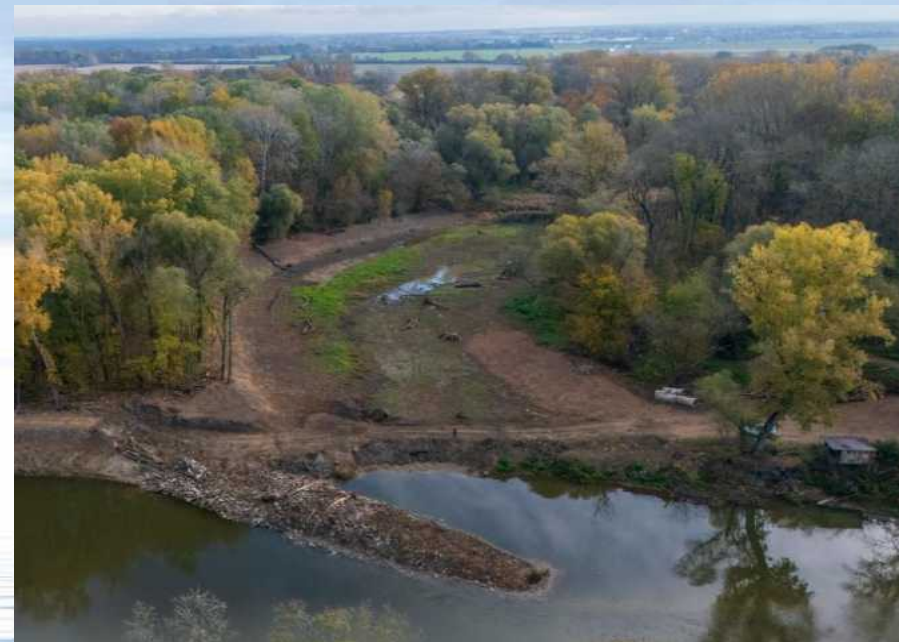
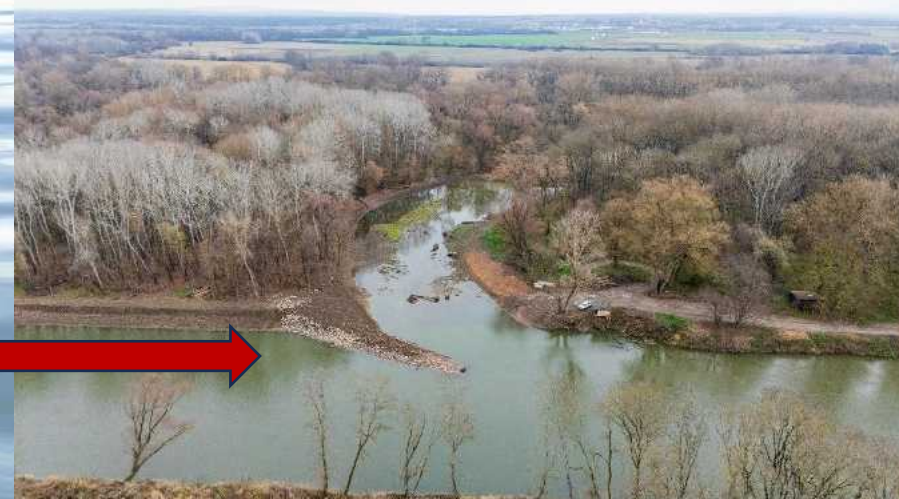
Prúdenie vody do ramena pri zvýšených vodných stavoch – po realizácii opatrení
